# Arasement du seuil du pont Paillard sur un bras secondaire de l'Aume

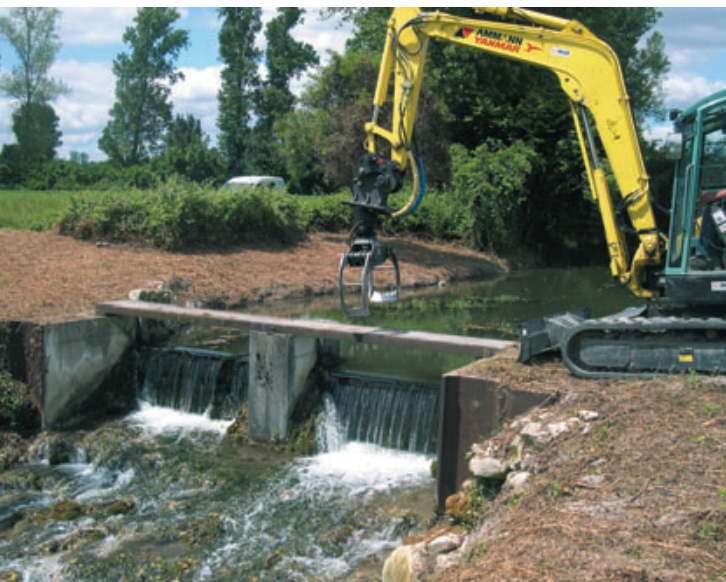
Le seuil du pont Paillard, avant travaux, en juin 2008.

L'ouvrage modifié se situe sur un bras secondaire déconnecté de l'Aume. Les travaux ont consisté en la simple suppression des madriers de bois du seuil. La structure béton du seuil est conservée afin d'éviter toute érosion régressive. Aucune plantation dans le lit mineur n'a été envisagée dans un premier temps, le but étant de suivre l'évolution naturelle du milieu. En 2010, le syndicat a mis en place des aménagements de diversification du lit mineur afin de dynamiser les écoulements et retrouver une diversité de faciès.

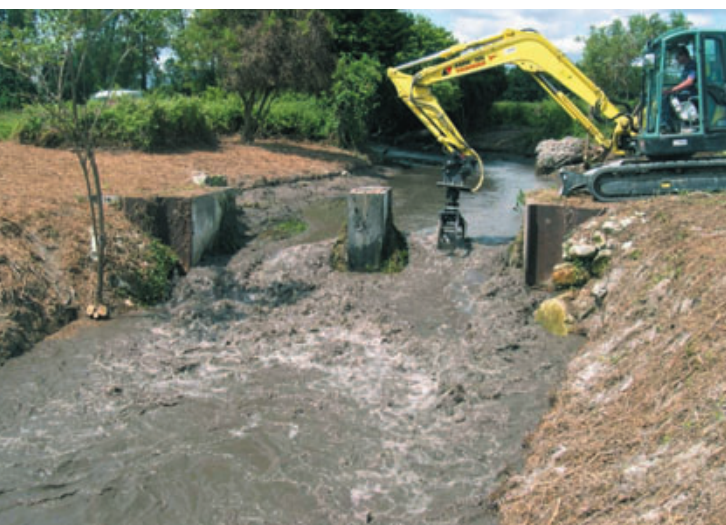
L'ouverture du seuil du pont Paillard en juin 2008.

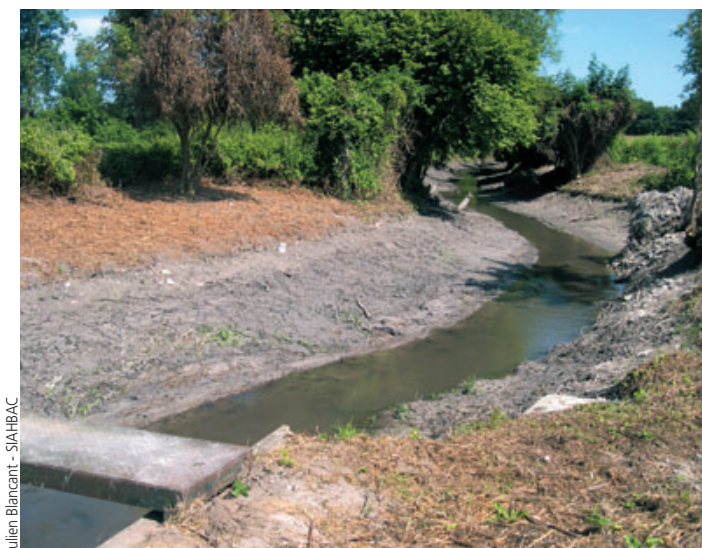
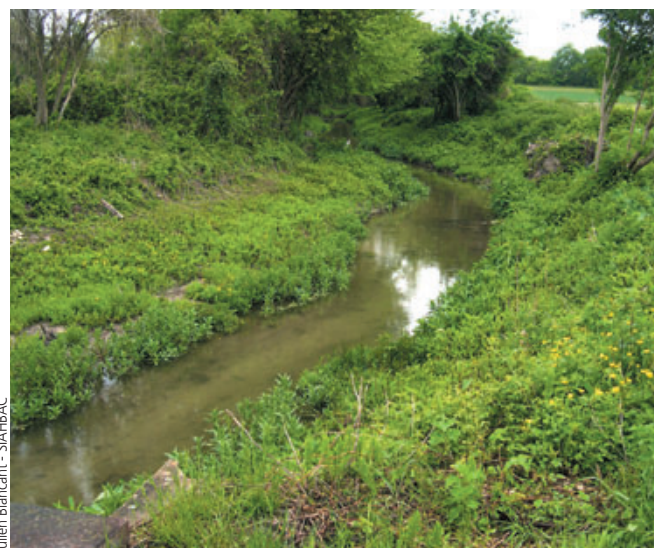
L'opportunité de réaliser cette action a été saisie, mais il n'a pas été possible d'établir un état initial. Compte tenu de la nature des suivis, les gains sur le milieu ne peuvent être quantifiés. Toutefois, on constate déjà, dès 2009, une réduction des phénomènes visuels d'eutrophisation du milieu. La végétation a recolonisé très rapidement les rives. Le cours d'eau s'est désenvasé et un substrat argilo-sableux ainsi que des granulats un peu plus grossiers sont réapparus. Les écoulements se sont diversifiés, tout comme la végétation rivulaire, avec l'apparition, peu après la réalisation de l'effacement, d'espèces pionnières puis, à partir de 2010, l'apparition d'une végétation plus spécialisée (carex, iris...).

L'ancienne retenue du seuil après ouverture des madriers, le 30 juin 2008 (à gauche) et, un an après, en avril 2009 (à droite).

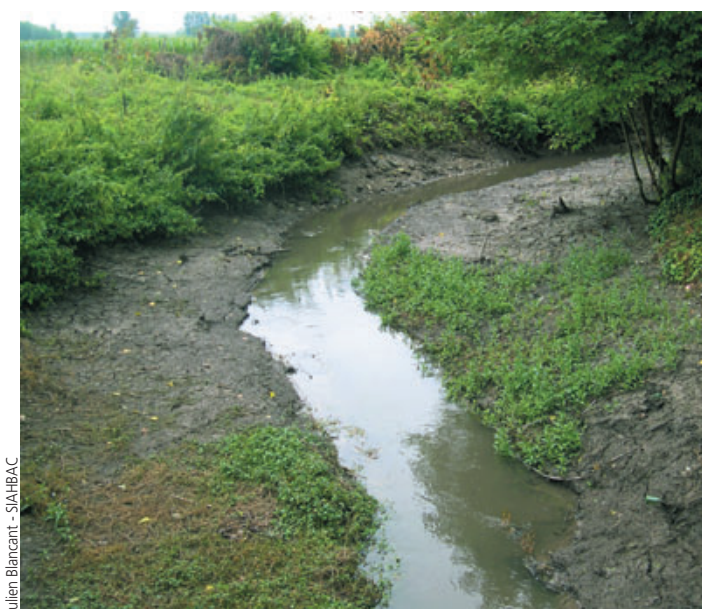
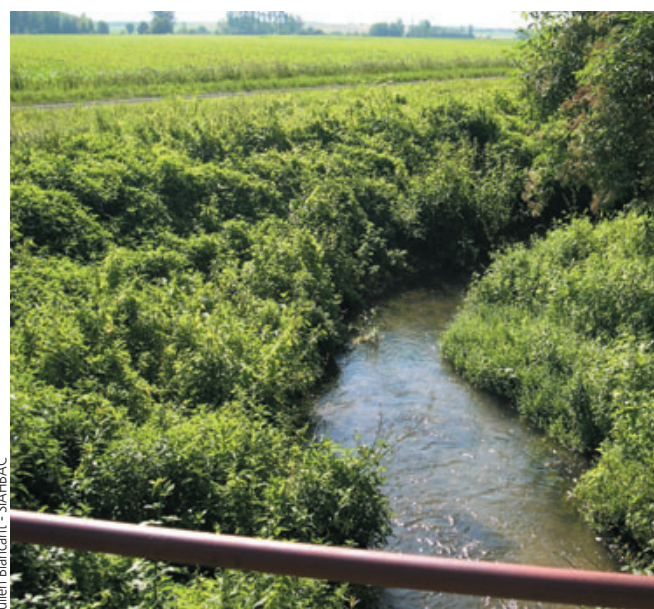
Environ 150 mètres en amont du seuil, le 30 juin 2008 (à gauche) et, un an après, en juillet 2009 (à droite).

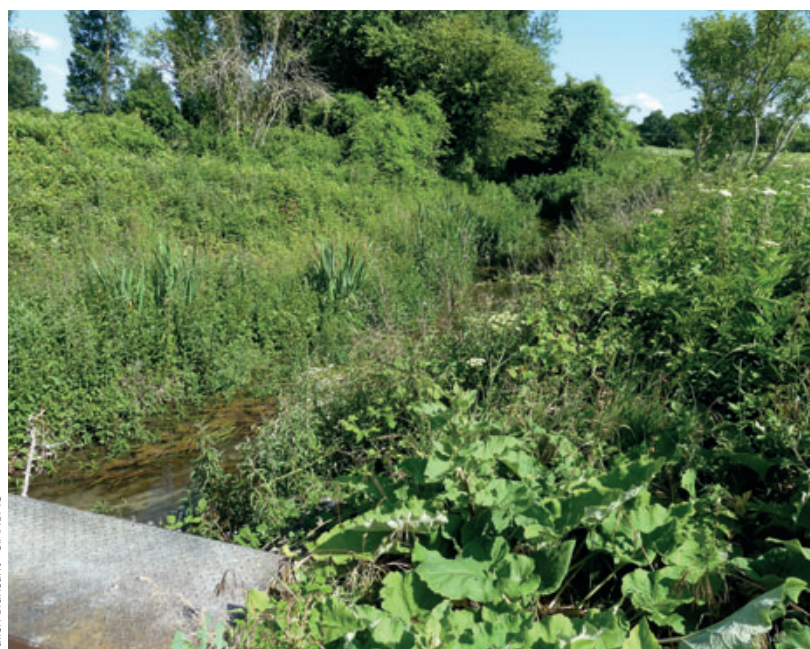
L'ancienne retenue du seuil, trois ans après ouverture des madriers. Juin 2011

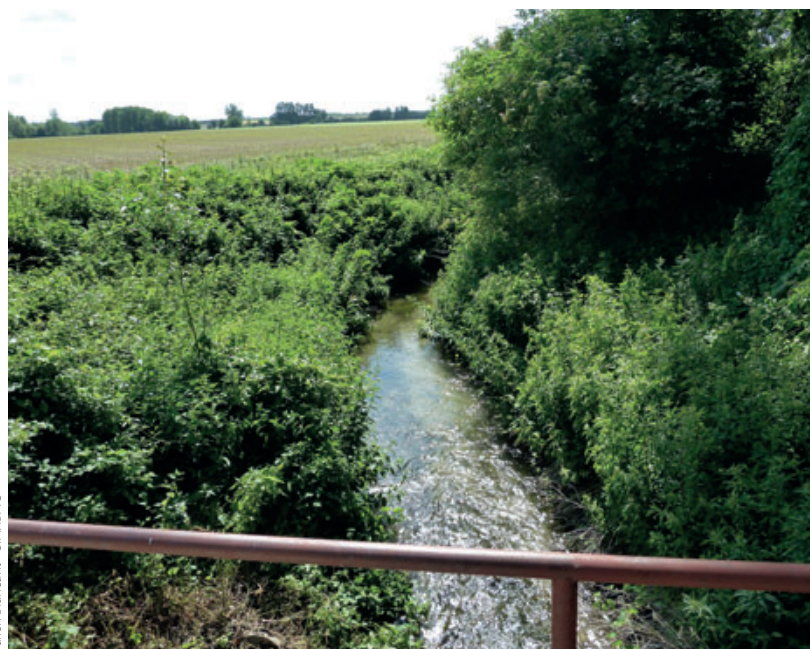
Environ 150 m en amont du seuil, trois ans après travaux. Juin 2011
