# Effacement du seuil du Moulin de Ver sur la Sienne

## L'opération

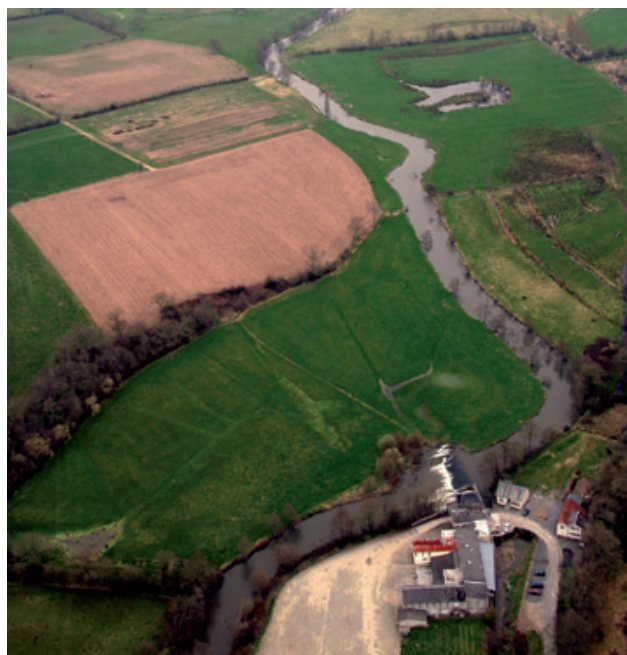
Vue sur la vallée de la Sienne avec le seuil du Moulin de Ver en premier plan. Avril 2006

Le Moulin de Ver, construit il y a plusieurs siècles pour utiliser la force hydraulique, n'a plus de fonction économique depuis quelques décennies et le seuil associé au moulin, haut de 1,7 m, est en mauvais état. Le terrain situé en rive gauche est actuellement un site de discothèque.

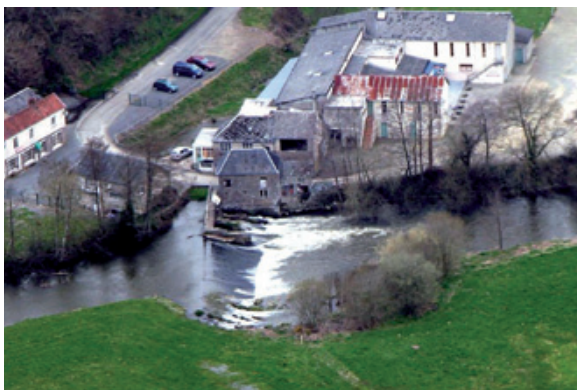
Vue aérienne du site du Moulin de Ver avant effacement. Avril 2006

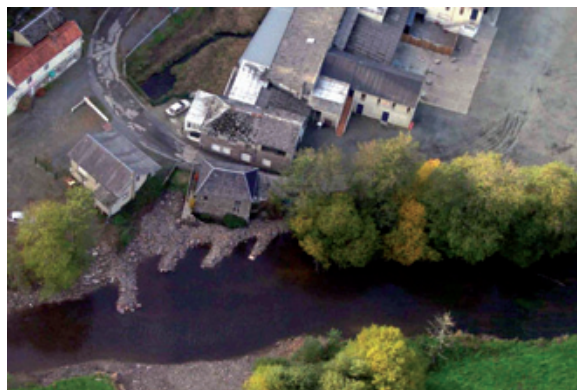
Vue aérienne du site après effacement. Automne 2011

Le seuil du Moulin de Ver a été totalement effacé. Les débris du seuil en pierre ont été réutilisés pour mettre en place des épis de recentrage de crues en rive droite. Les travaux ont été accompagnés par l'entretien de la ripisylve en amont et par la réhabilitation d'une mare voisine pour remplacer l'accès pompage des pompiers de l'ancienne retenue en cas d'incendie. Des clôtures et des abreuvoirs ont également été mis en place sur les parcelles voisines.

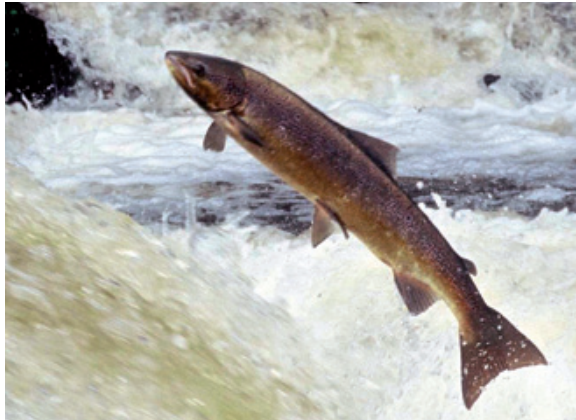
La Sienne étant un cours d'eau classé, plusieurs actions pour assurer le passage des migrateurs au niveau des obstacles transversaux ont été réalisées dans les années 90, notamment l'installation de dispositifs de franchissement. En parallèle, les vannes du seuil du Moulin de Ver ont été ouvertes en 1993, mais mêmes levées, celles-ci constituaient tout de même un obstacle à l'écoulement et à la franchissabilité des espèces piscicoles migratrices.

Saumon atlantique tentant de franchir le seuil du Moulin de Ver. Automne 2009

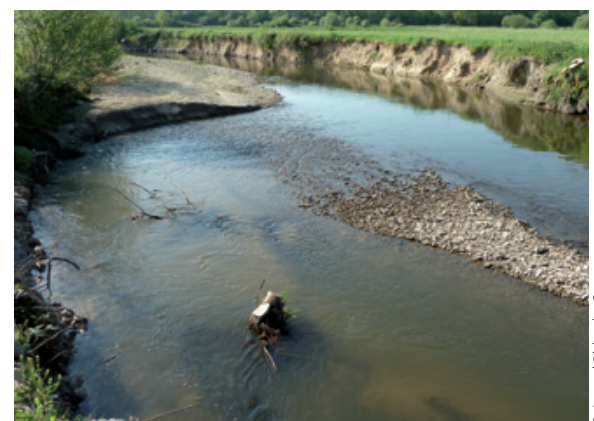
Remobilisation des sédiments dans l'ancienne retenue après effacement de l'ouvrage. Avril 2011

Dans l'emprise de l'ancienne retenue, des stocks importants de sédiments grossiers – classe de taille sables à galets – sont réapparus. Ils seront mobilisables lors des prochains débits biénaux hivernaux et permettront le retour à un profil d'équilibre du cours d'eau à plus ou moins long terme.
