Reméandrage du ruisseau de la Blanchetais (35)

Réseau des sites locaux de la Direction Bretagne de l'OFB

Fiche mise à jour le 03 mai 2023

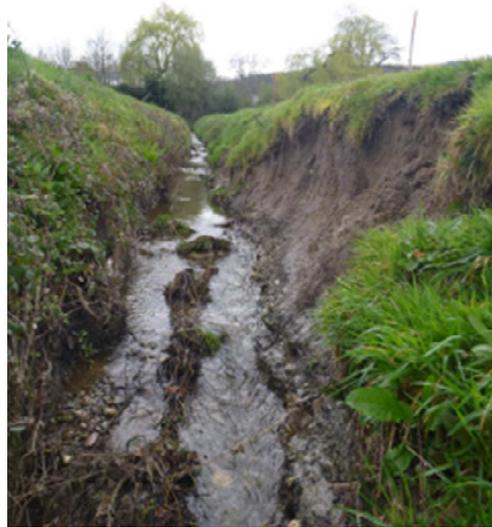
Avant restauration, le cours d'eau présentait un tracé rectiligne et en dehors de son talweg, recalibré avec des écoulements uniformes. Les habitats au sein du lit mineur étaient quasiment absents (sous-berges, bois en rivières, fosses, blocs, ...). Le lit mineur du ruisseau était surdimensionné (profondeur et largeur trop importantes) par rapport à son état naturel. Par conséquent, ce cours ne pouvait pas déborder dans son lit majeur, occasionnant des érosions de berges (figure 2).

Figure 2 : Cours d'eau avant restauration

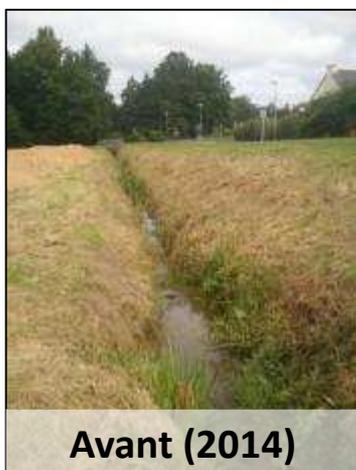
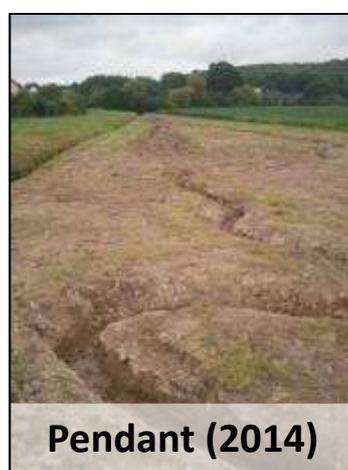
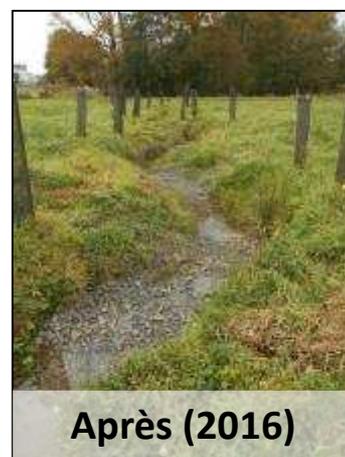
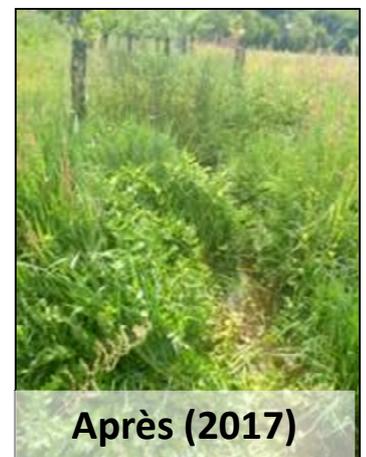
Figure 5 : Photographies du site restauré sur la période 2014-2017

De plus, des mouilles de concavité (caractérisées par une profondeur accrue au droit des méandres) ont été répertoriées sur le ruisseau après restauration (figure 5). Sur un cours d'eau présentant de faibles débits d'étiage, ces mouilles régulièrement réparties sont essentielles pour permettre aux espèces aquatiques de résister à des épisodes de sécheresse ainsi que pour faciliter la recolonisation biologique après la reprise des écoulements.

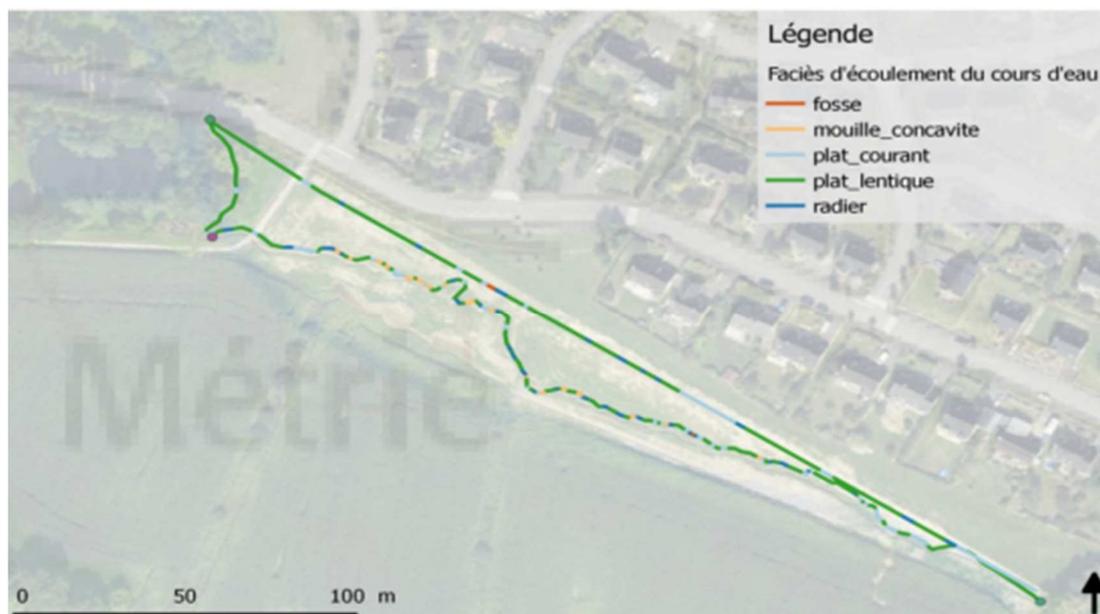
La redistribution de la pente au sein du linéaire restauré a permis de diversifier les faciès d'écoulements (recréation de la succession radier-mouille).

Figure 6 : Cartographie des faciès d'écoulement avant et après travaux

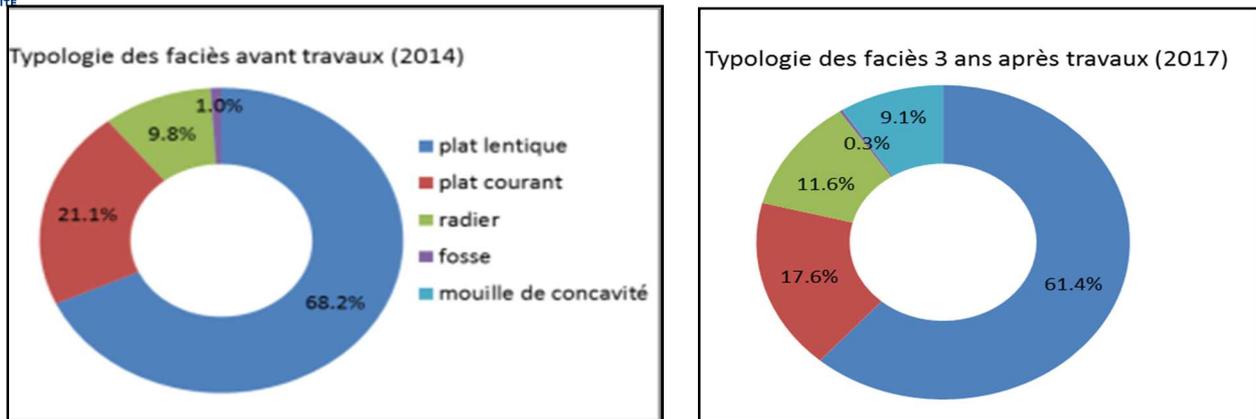
Figure 7 : Typologie des faciès (selon leurs longueurs) avant et après travaux

Trois ans après la restauration, l'alternance des différents faciès se rapproche du rythme d'un cours d'eau naturel (figure 7). En effet, 32 changements de faciès ont été répertoriés en 2014 contre 114 en 2017. Le nombre de radier a plus que doublé (de 10 en 2014 à 24 en 2017). La présence de radeaux régulièrement répartis permet une bonne oxygénation de l'eau et est favorable aux espèces rhéophiles (qui aiment le courant).

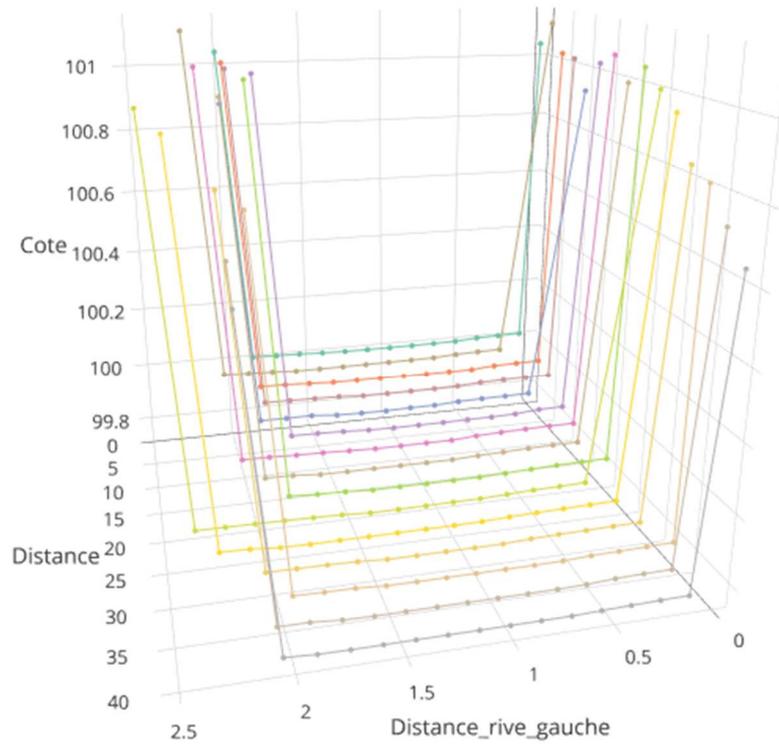
L'analyse des profils en travers en 2014 confirme l'homogénéité de ces derniers avant la restauration (figure 8). A contrario, après restauration, les profils en travers sont beaucoup plus diversifiés (figure 9).

Figure 8 : Profils en travers du lit mineur sur la station étudiée (15 transects, CARHYCE, 2014)

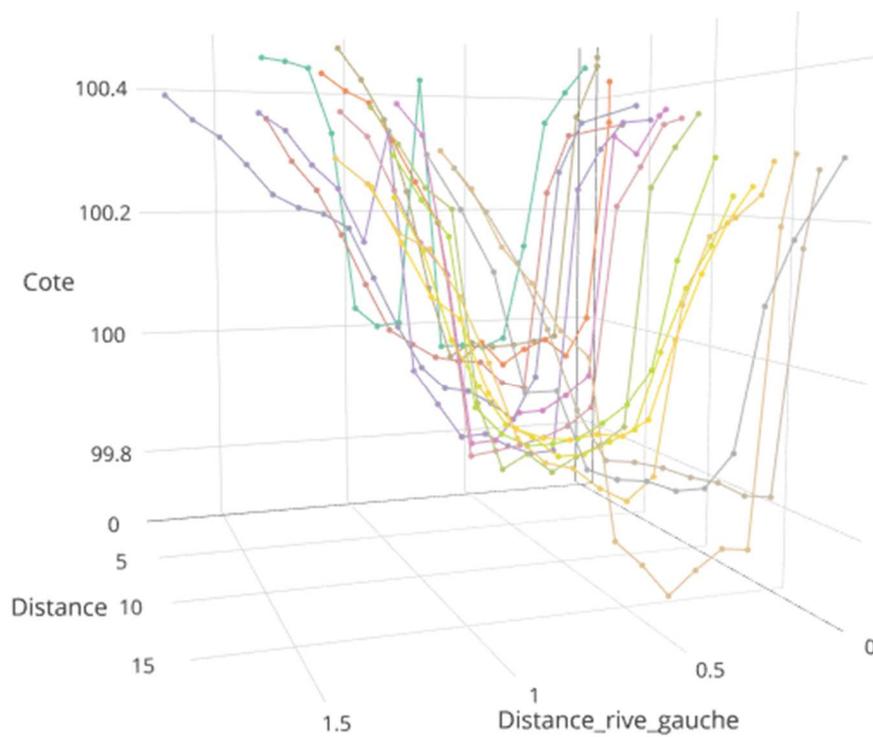
Figure 9 : Profils en travers du lit mineur sur la station étudiée (15 transects, CARHYCE, 2015)

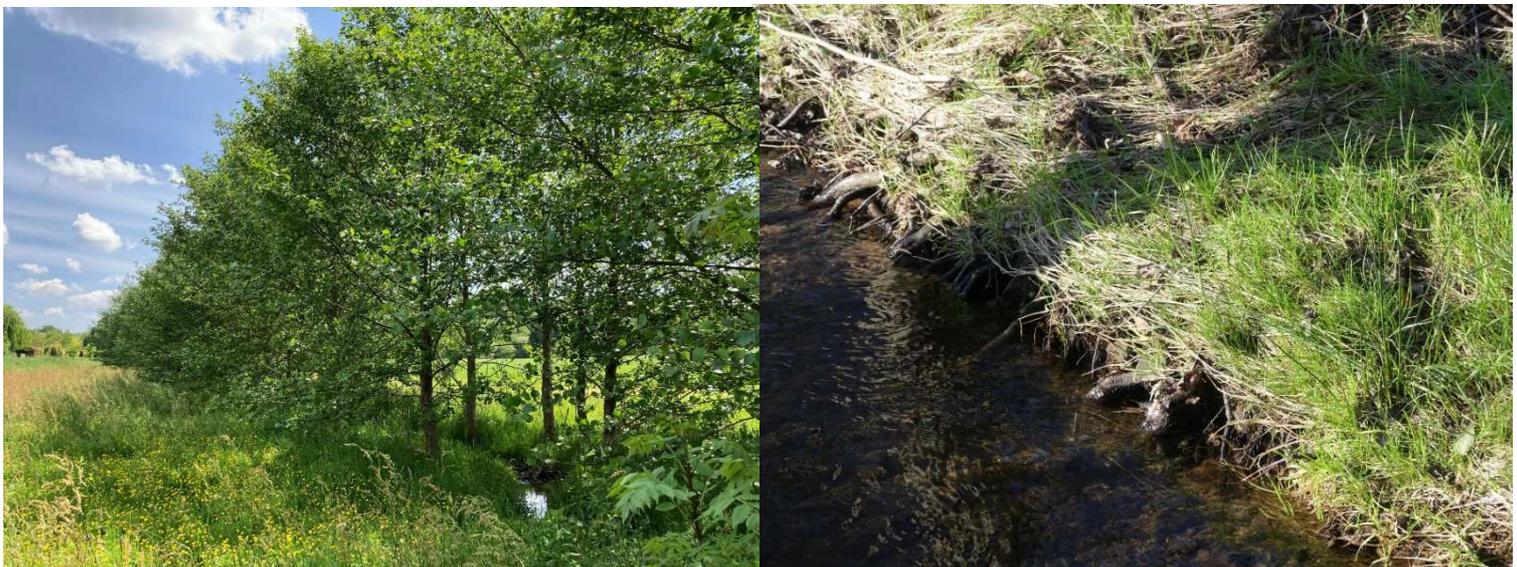
En 2020, l'apparition d'un important chevelus racinaires d'aulnes au niveau des berges semblent avoir amplifié voire réactivé le processus de transport sédimentaire en reportant les forces de cisaillement vers le fond du lit mineur (décolmatage des radiers et apparition de nouveaux bancs alluvionnaires sur certains tronçons).

En 2014, il n'y avait pas de ripisylve. Des plantations d'aulnes (*Alnus Glutinosa*) ont été réalisées début 2015 (figure 10).

Figure 10 : Photographies, a) de la ripisylve composée d'Aulnes glutineux, b) des chevelus racinaires

Il est recommandé de favoriser la régénération spontanée des ligneux (aulnes, chênes, frênes) et de ne planter que ponctuellement des espèces arbustives pour améliorer la biodiversité de la ripisylve.
