# Arasement du vannage du moulin de Réveillon et réaménagement du lit mineur de la Blaise

## L'opération

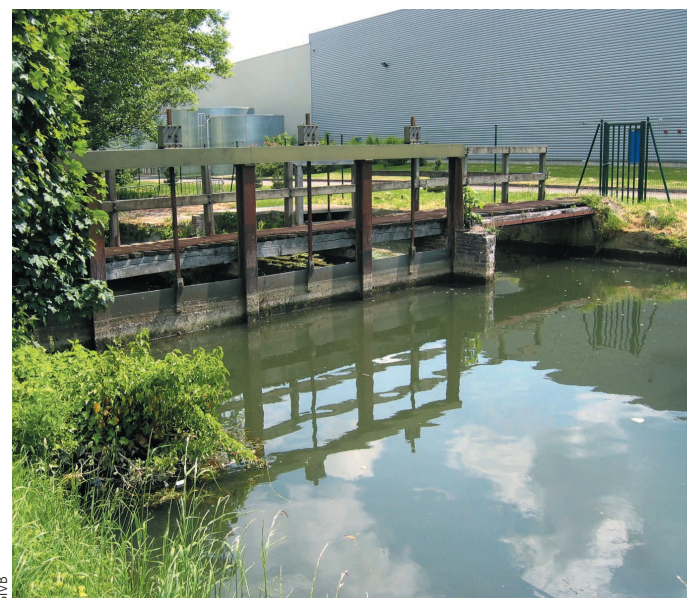
Le seuil du moulin de Réveillon, vue de l'amont avant effacement.

Les travaux consistent à démanteler le vannage du moulin et à araser le seuil existant. La fosse de dis-

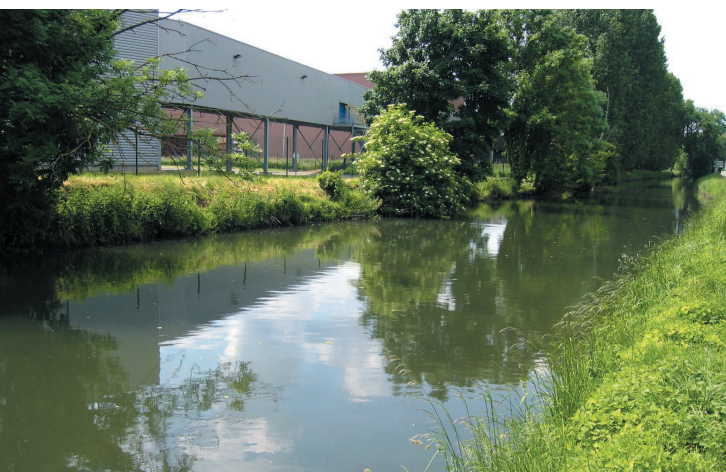
De nombreux seuils et barrages sont présents sur cette rivière. Ainsi, sur la commune de Dreux, la continuité écologique est interrompue par la présence d'un seuil de moulin d'une hauteur d'environ 1,50 m. L'ouvrage est infranchissable par les poissons même lorsque les vannes sont maintenues ouvertes. Les matériaux solides sont bloqués en amont de l'ouvrage. Le bief formé par la retenue mesure 15 mètres de large sur 540 mètres de long. La présence de cet ouvrage favorise le ralentissement des écoulements et le réchauffement de l'eau et entraîne des phénomènes d'eutrophisation et d'envasement.

La retenue du seuil du moulin de Réveillon avant effacement.

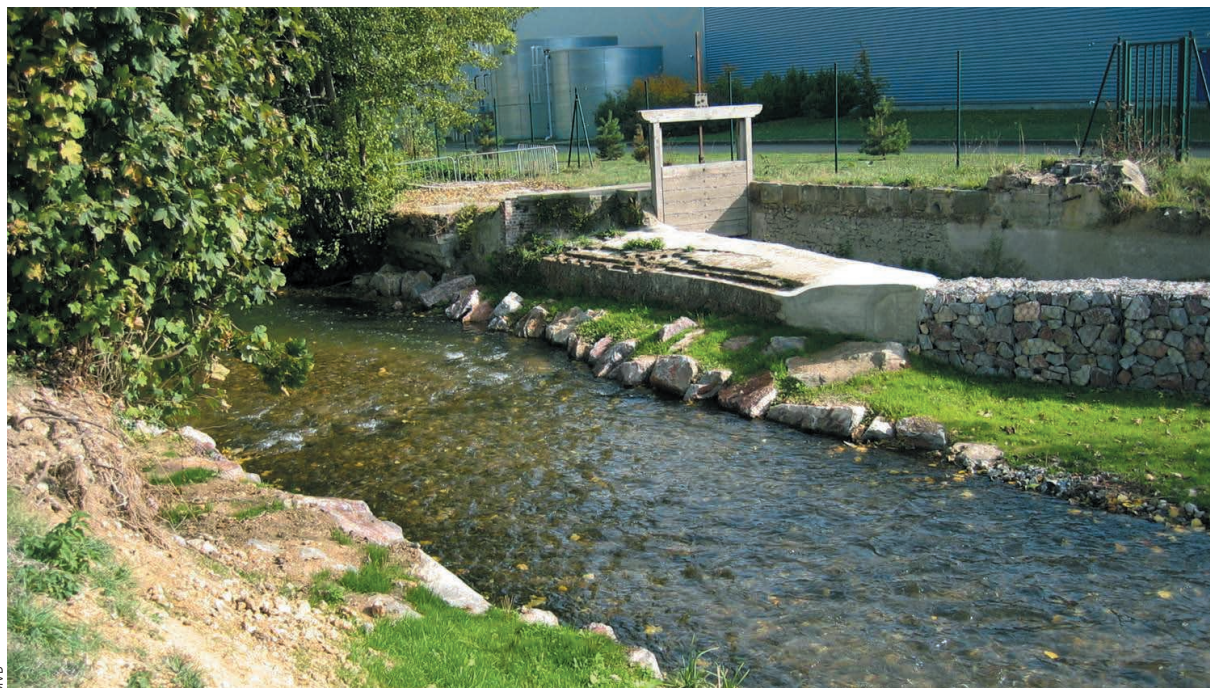
La Blaise en 2008 au niveau de l'ancien seuil, trois mois après son effacement.

Depuis les travaux, on observe un décolmatage du substrat, offrant des frayères potentielles pour la truite fario. Une légère érosion du lit mineur est observée juste après les travaux, elle semble s'être stabilisée, ce qui peut être interprété comme l'atteinte d'un certain « profil d'équilibre ».

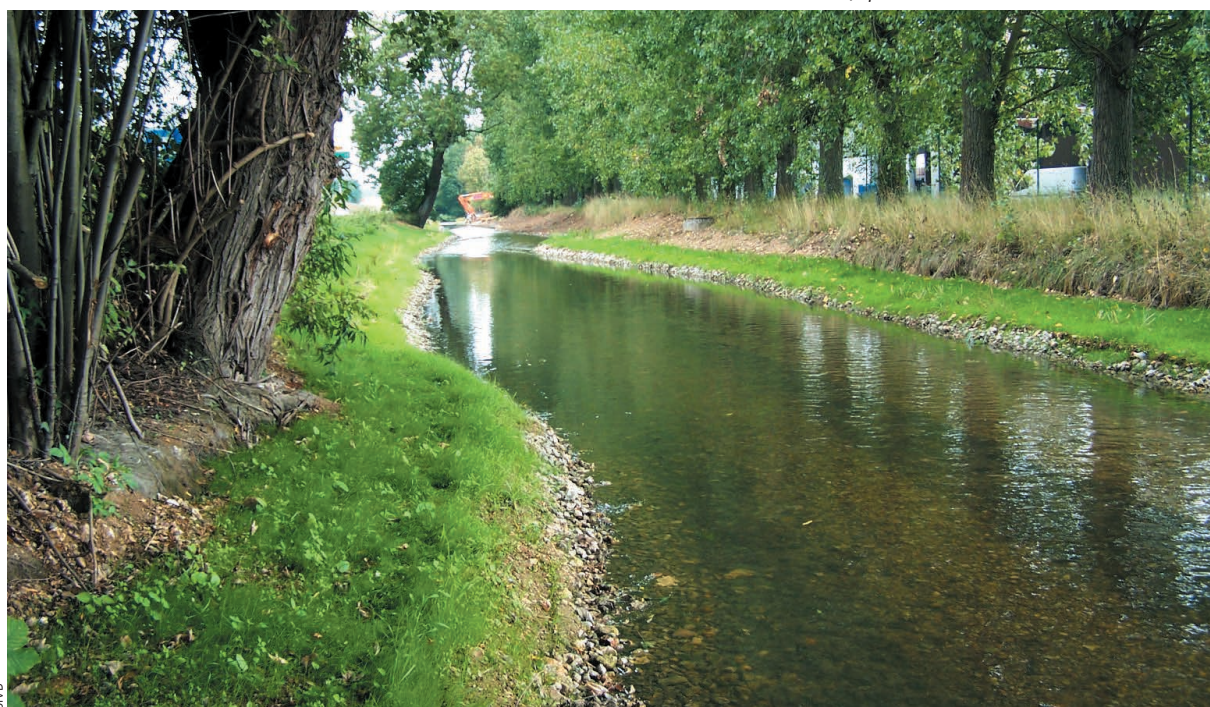
La Blaise en amont du seuil en 2008, après les travaux de restauration du lit mineur.

sipation est comblée par des granulats grossiers. En amont de l'ancien seuil, par mesure de précautions et en raison des contraintes latérales fortes (présence d'une route et d'une zone industrielle de part et d'autre du cours d'eau), les berges sont stabilisées par techniques végétales sans attendre la reprise naturelle de la végétation.

Des fascines sont posées (boudin de géotextile et hélrophytes) à l'aide de fer à béton, l'arrière de ces fascines est remblayé afin de créer de véritables banquettes. Un lit d'étiage, très légèrement sinueux, de cinq mètres de large est créé redonnant ainsi au cours d'eau sa largeur originelle.

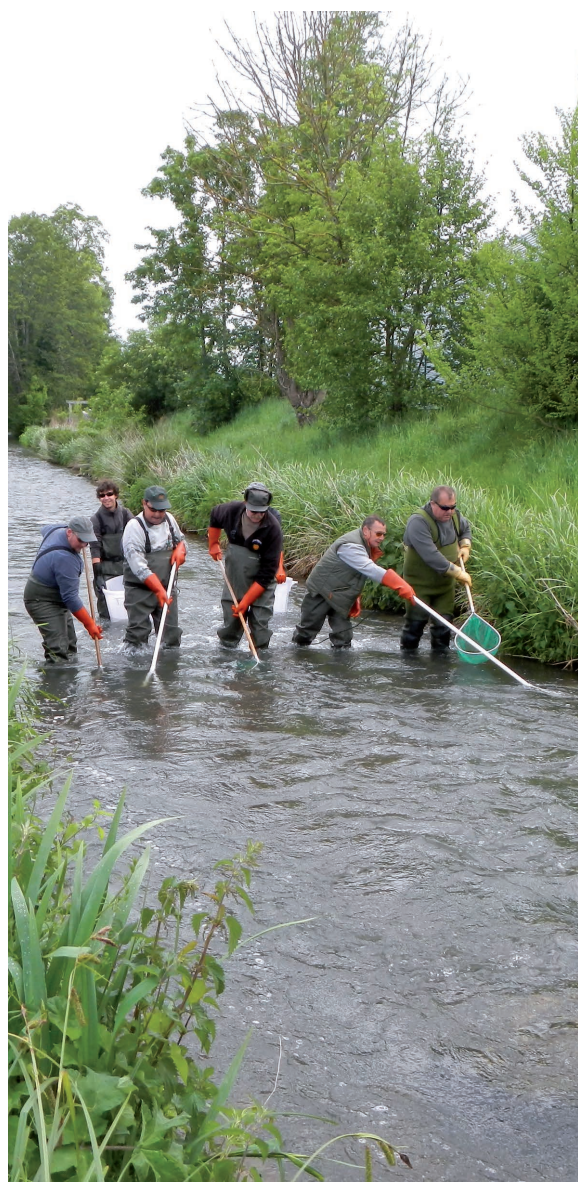
Par mesure de précaution et en raison des contraintes latérales fortes (présence d'une route et d'une zone industrielle de part et d'autre du cours d'eau) les actions sur les berges en amont de l'ouvrage sont relativement lourdes. Plus de sinuosité pouvait être donné au cours d'eau et les protections auraient pu se limiter à la partie concave des sinuosités les plus proches de la route et du grillage.

Vue de l'amont de l'ancien seuil et des banquettes, huit années après leur création, durant la pêche électrique de la Fédération départementale de la pêche de l'Eure-et-Loir, en 2014.
