# Remise en eau d'un ancien lit du Dadon et restauration de l'habitat aquatique

## L'opération

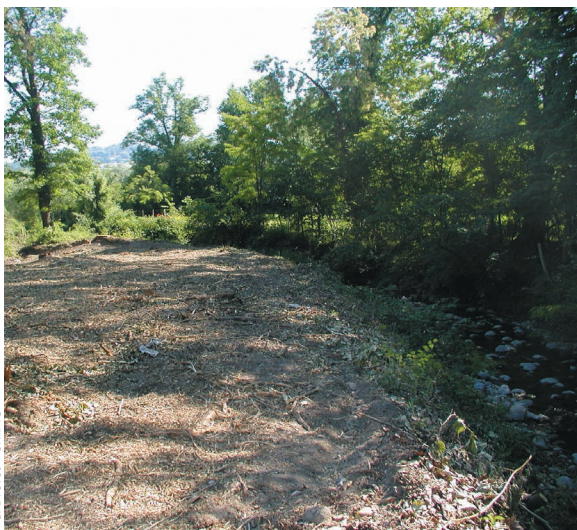
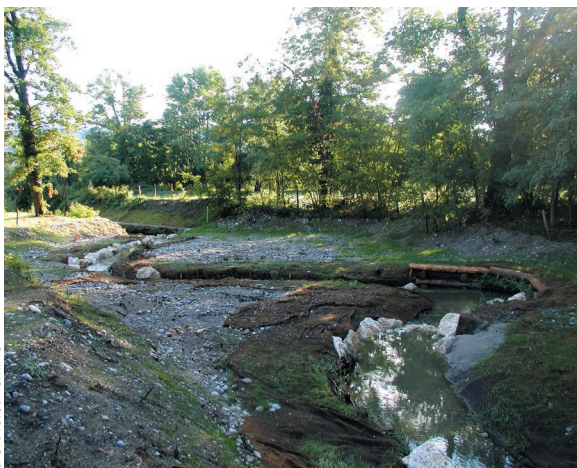
En haut, l'ancien lit recalibré, en juin 2004.  
En bas, retour dans le lit d'origine méandriforme.

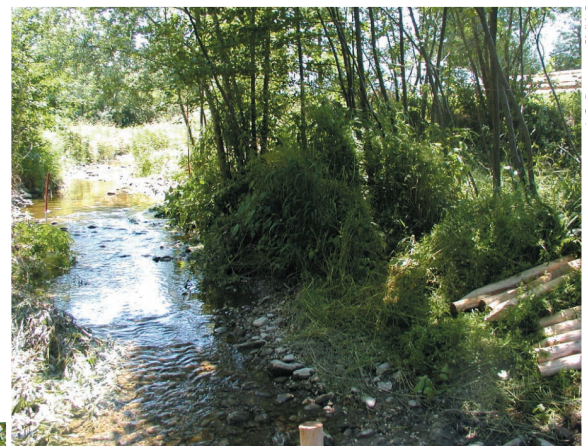
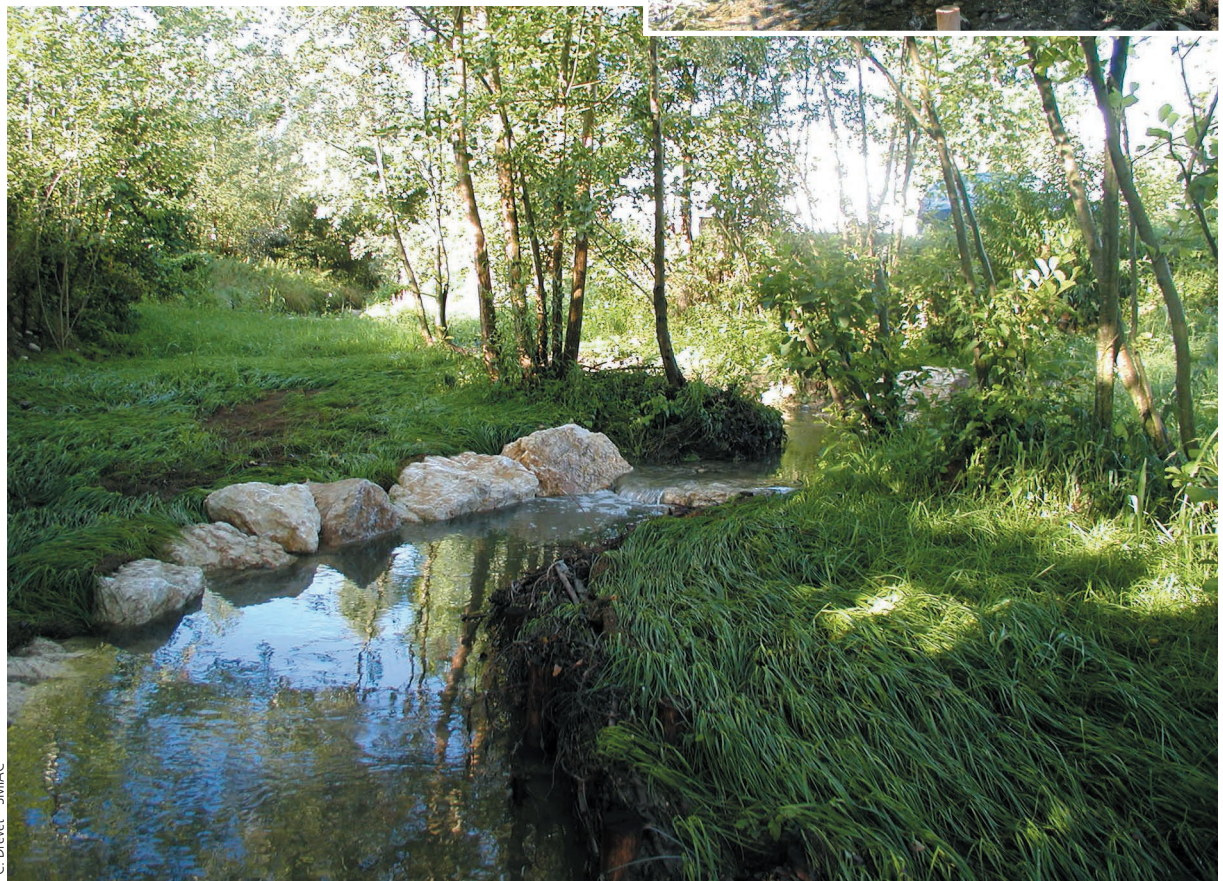
*Ci-contre, l'ancien lit rectiligne, en juin 2004.*

*Ci-dessous, le nouveau lit méandrique permettant la dissipation des crues. La ripisylve en place a été maintenue.*

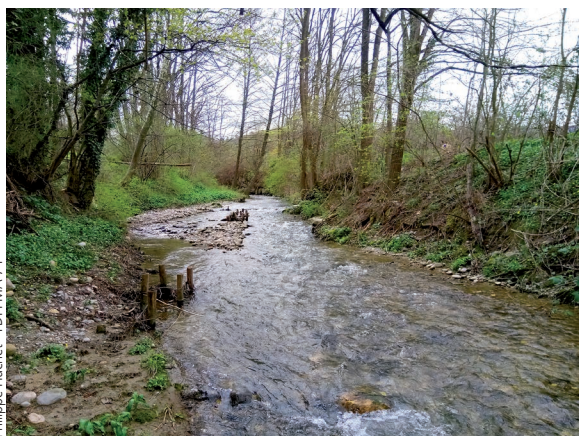
En 2012, suite à huit ans de suivis post-travaux, des améliorations sur le cours d'eau peuvent malgré tout être constatés. La restauration sur le plan hydromorphologique à assez bien fonctionné, une diversification des faciès d'écoulements et une augmentation de la diversité des habitats sur les secteurs restaurés sont notés. Il existe cependant ponctuellement des altérations sur certains aménagements (banquettes arrachées lors de phénomène de crue).

Exemple de banquette altérée suite à une crue en aval du secteur restauré (mai 2018).
