Pourquoi rétablir la continuité écologique des cours d'eau ?

Introduction

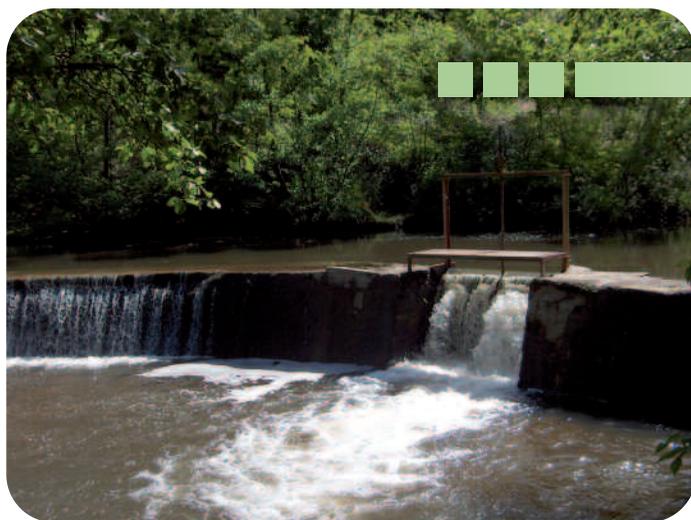
Seuil du Moulin Marin sur la Besbre – Allier

Un seuil⁴ est un ouvrage, fixe ou mobile, qui barre tout ou partie du lit mineur d'un cours d'eau. Sa hauteur est en général inférieure à 5 mètres.

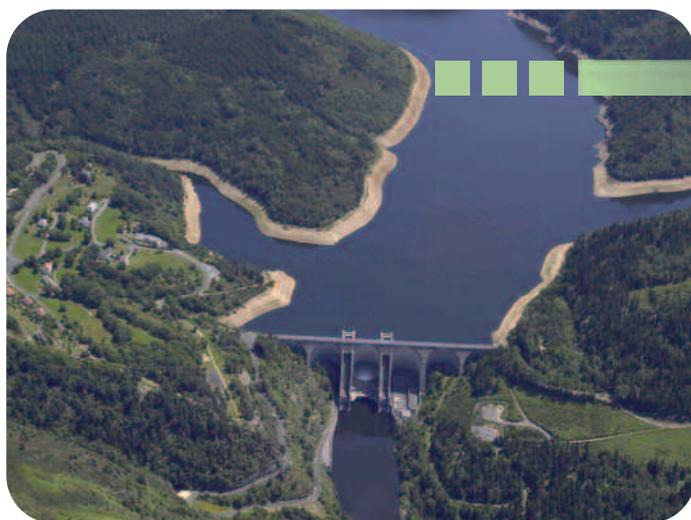
Barrage de Grandval sur la Truyère - Cantal -

Un barrage⁴ est un ouvrage qui barre plus que le lit mineur d'un cours d'eau permanent ou intermittent ou un talweg*. Sa hauteur est presque toujours supérieure à 5 m.

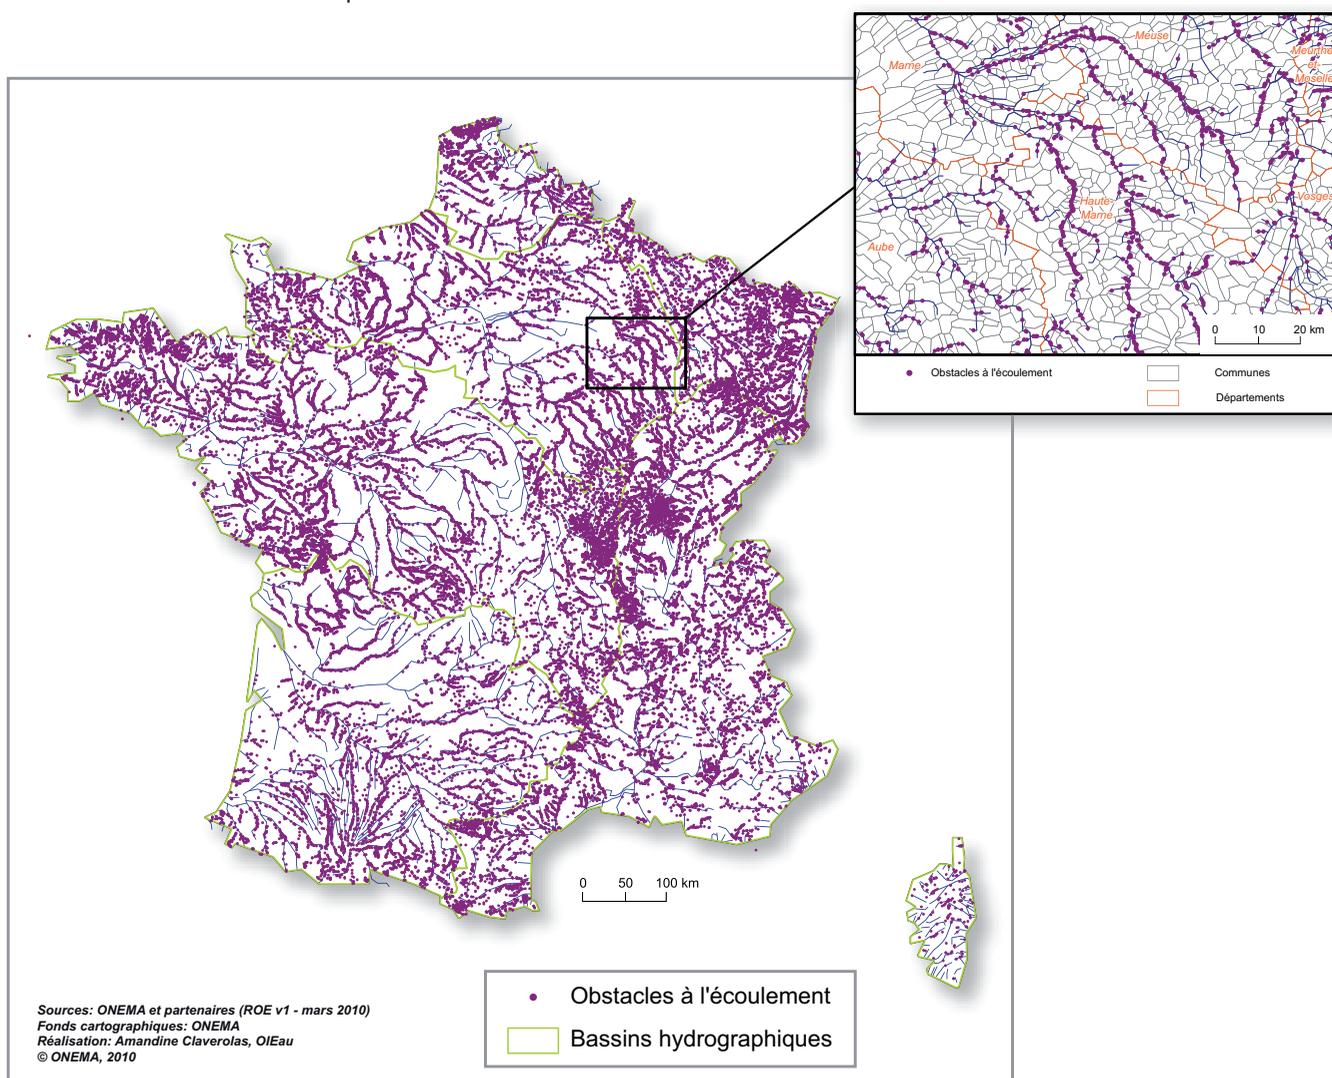
Les obstacles à l'écoulement recensés en France métropolitaine dans la base ROE

Afin de mieux connaître les seuils et les barrages qui fragmentent nos rivières, l'Onema met en place, avec ses partenaires, un référentiel des obstacles à l'écoulement (ROE). L'objectif ? Répertorier l'ensemble des ouvrages déjà identifiés sur le territoire national sous la forme d'une banque de données. Cette dernière contient des informations restreintes - code national unique, localisation, caractéristiques - mais essentielles et communes pour l'ensemble des acteurs de l'eau et de l'aménagement du territoire. Ce référentiel est diffusé sur le site Eaufrance⁵ et permet de visualiser la position des obstacles sur des cartes ou sur des photographies aériennes et de télécharger les données de chaque ouvrage.

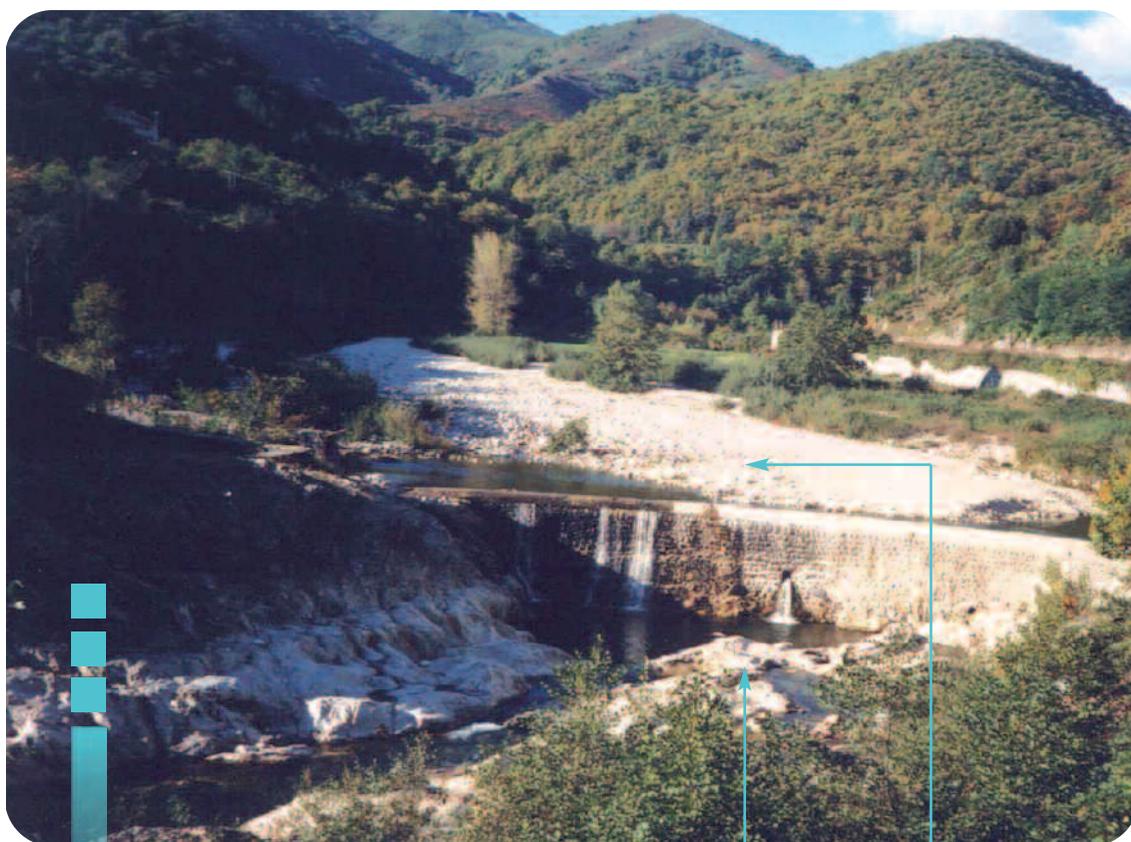
Les sédiments du cours d'eau (l'Ardèche) sont piégés en amont du seuil

Zone de dépôt des sédiments bloqués par l'obstacle

Absence de matériaux solides

La rivière est un flux continu de matériaux solides, fins ou grossiers, arrachés au bassin versant. De manière générale, l'obstacle peut entraîner un blocage du flux de sédiments et un déficit à l'aval, déséquilibrant la dynamique du cours d'eau et impactant la morphologie du lit. Transport solide et transport liquide étant naturellement équilibrés dans la dynamique fonctionnelle d'un cours d'eau, le déficit génère souvent une érosion du lit en aval de la retenue et

provoque la disparition des substrats favorables à la vie et à la reproduction des espèces aquatiques. Selon l'importance du piégeage des sédiments par l'obstacle, on assiste à des phénomènes d'érosion et d'enfoncement du lit à l'aval pouvant aboutir au déchaussement de ponts et autres ouvrages d'art.

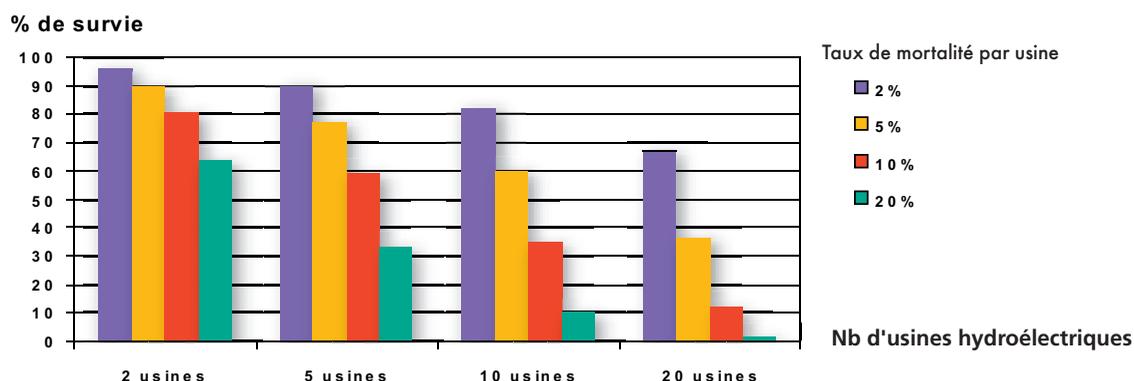
Pourcentage de survie en fonction du nombre d'usines et du % de mortalité dans chacune des usines

■ Ce schéma illustre bien l'impact de l'effet cumulé des obstacles à l'écoulement sur les populations de poissons migrateurs. Par exemple, si 1000 anguilles doivent franchir une série de 20 turbines ayant chacune un taux de mortalité de 10%, seulement 120 anguilles atteindront la mer.

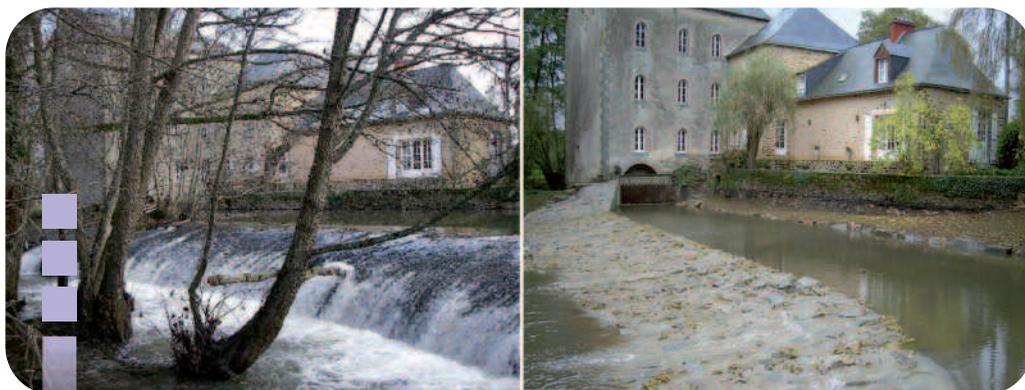
L'abaissement du seuil permet de concilier continuité écologique et conservation du patrimoine

Le syndicat de bassin du Vicoin s'est engagé dans un programme pluriannuel de restauration de la morphologie du cours d'eau. A la suite d'interventions importantes entreprises en 2008 sur d'autres ouvrages, une nouvelle réalisation spectaculaire et exemplaire a eu lieu à l'automne 2009 sur le Moulin de Régereau (Origné). Un ouvrage, situé très en aval, conditionnait à lui seul la migration piscicole sur tout l'axe du Vicoin. Afin de permettre le franchissement de cet obstacle, le syndicat s'est mis en relation avec les propriétaires. Attachés à leur patrimoine, ces derniers ont été convaincus de l'utilité du projet mais souhaitaient conserver l'alimentation du moulin. La solution technique adoptée a alors consisté à abaisser le déversoir du moulin d'une hauteur d'1 m30 par rapport à une hauteur de chute de 2m. Le dénivelé restant a été compensé par la mise en place de bassins successifs. Le résultat est une réussite esthétique qui satisfait pleinement les propriétaires et également écologique puisque depuis la remise en eau du site, ces derniers témoignent de la remontée des poissons dans la rivière.

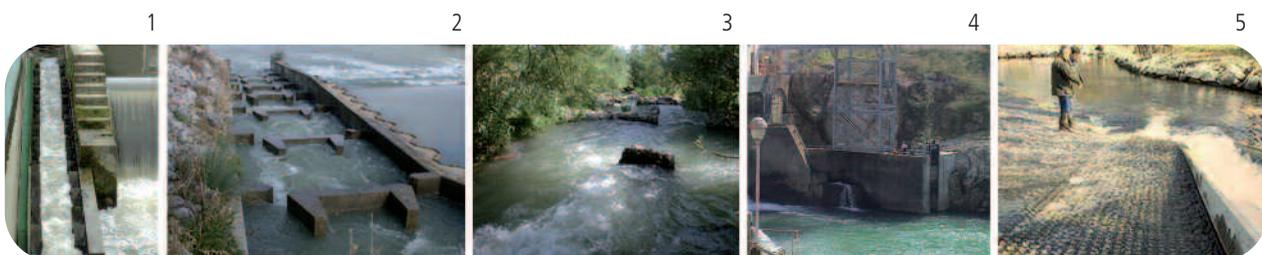
1 - Passe à ralentisseurs - 2 - Passe à bassins successifs - 3 - Passe « naturelle » - 4 - Ascenseur - 5 - Dispositif particulier pour l'anguille à la montaison* – permet la reptation entre les plots

Pour la montaison*, les dispositifs doivent être dimensionnés afin que les conditions hydrauliques soient compatibles avec les capacités de déplacements des poissons (nage, saut, reptation). Ces capacités, variables selon les espèces, leur taille, leur état de santé, de fatigue et les conditions environnementales, obligent à proposer un large éventail de solutions. Les passes à poissons dites « techniques » sont des

ouvrages équipés soit de systèmes de ralentisseurs soit de successions de cloisons et bassins. A ce type d'ouvrage, il faut ajouter les dispositifs mécaniques que sont les ascenseurs et les écluses. Les passes à poissons dites « naturelles » sont constituées de structures se rapprochant de radiers naturels de cours d'eau à savoir des rampes équipées de rugosité sur le fond.

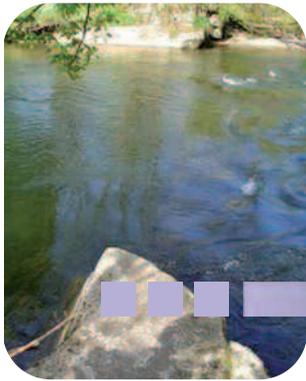
Le seuil de Vecoux, d'une hauteur de 2 mètres pour une longueur de 25 mètres, a été détruit par une crue en 2000. La reprise de l'érosion a provoqué l'effondrement d'une berge en rive gauche. L'érosion est localisée sur une partie de berge sans occupation du sol particulière et où la ripisylve* est absente. Sans prendre de mesure particulière, le syndicat de rivière assure uniquement une surveillance de ce processus.

Seuil de Vecoux, seules les assises sur les berges sont restées en place

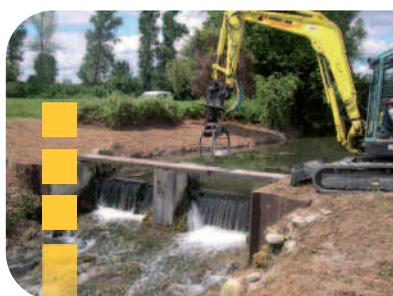
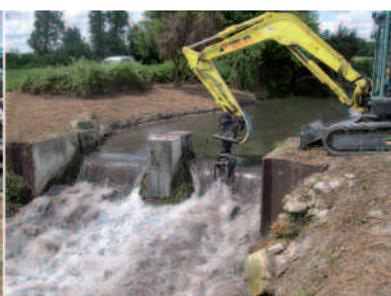
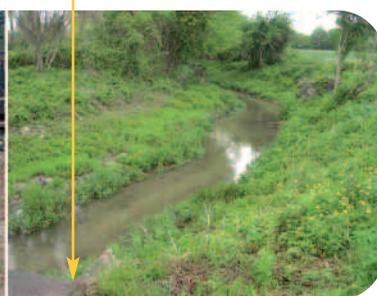
Seuil avant travaux :
présence d'une retenue d'eau stagnante - 2008

Seuil pendant travaux :
retour à un écoulement libre 2008

Après travaux :
absence de problèmes d'eutrophisation 2009

Ancien seuil

Un seuil d'une hauteur de 1 mètre situé sur l'Aume faisait obstacle à la continuité écologique. La retenue d'eau formée était fortement eutrophisée avec un envasement important et un fort réchauffement, rendant l'eau extrêmement turbide. La suppression des madriers (poutres en bois) tout en conservant la structure béton a permis la diminution de la lame d'eau et la réactivation de zones d'eaux vives. Du fait du rétablissement de l'écoulement de l'Aume, les problèmes liés à l'eutrophisation et à la turbidité de l'eau ont aujourd'hui totalement disparu.

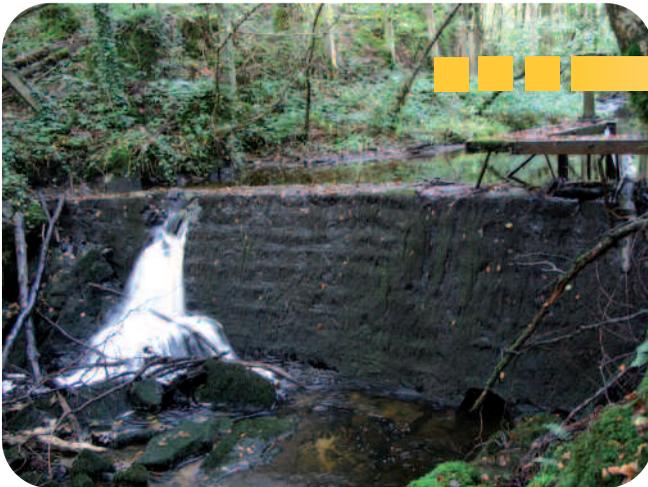
Seuil de Cussy – les matériaux (sables, graviers) charriés par la rivière s'accumulent derrière l'obstacle - 2003

Le seuil de Cussy, d'une hauteur de 2 mètres et datant de 1932, bloquait le transport sédimentaire constitué de sables et de graviers. Dans les zones situées à l'aval du seuil – dépourvues d'apports en sédiments – les populations de truites avaient disparu. En effet, l'habitat de reproduction des truites de rivière doit être constitué de graviers. En 2004, il a été décidé de procéder à l'effacement du seuil. Rapidement, le transport solide fut rétabli recréant ainsi les conditions favorables à la reproduction de la truite, dont les effectifs à l'aval du seuil sont depuis 2004 en constante augmentation.

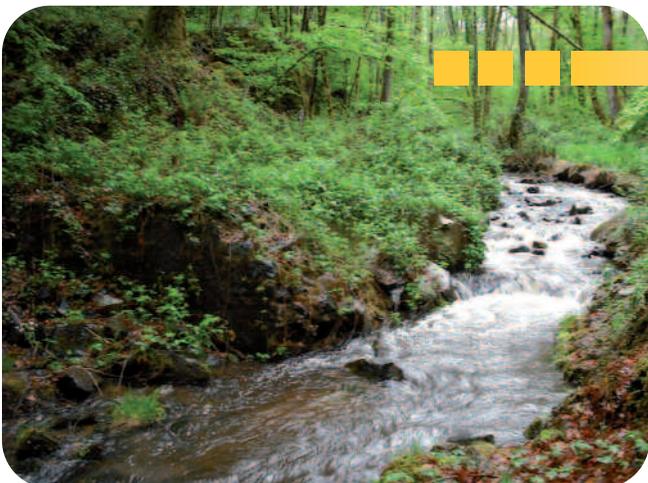
La Maria 5 ans après l'effacement – un retour à la libre circulation des sédiments - 2009

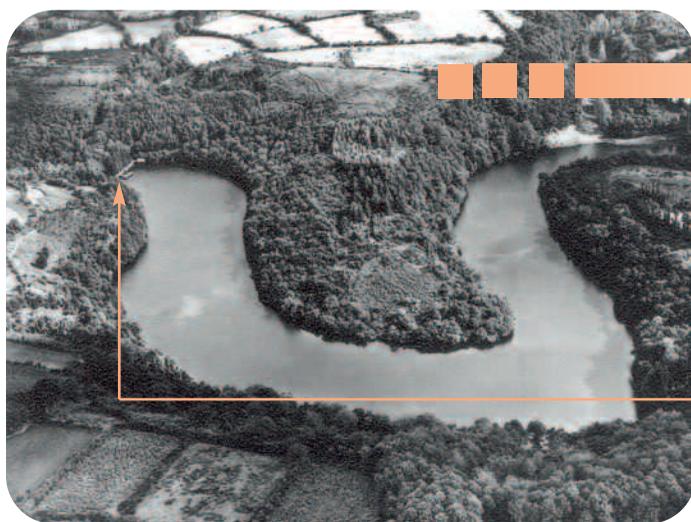
Retenue de Kernansquillec avant effacement

Barrage

Sur les rives du Léguer, après l'effacement du barrage d'une hauteur de 15 mètres en 1996, 12 hectares de terrain ont été réhabilités sur 2 km de linéaire en bordure de la rivière. Le site de Kernansquillec devient le plus grand espace naturel public de la vallée du Léguer. Sept hectares de parcelles sont alors utilisés comme site d'estive par deux éleveurs en agriculture biologique, le pâturage extensif contribuant ainsi à l'entretien du site.

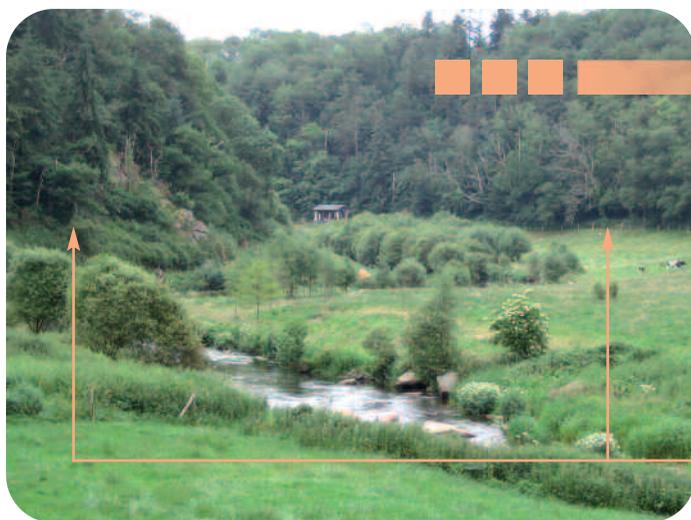
Espaces libérés par la retenue, laissant place à une zone de pâturage

Niveau de l'eau de l'ancienne retenue
