# Remise à ciel ouvert du ruisseau du Trégou à Luc-la-Primaube

## L'opération

Catégorie	Restauration
Type d'opération	Remise à ciel ouvert d'un cours d'eau
Type de milieu concerné	Cours d'eau de tête de bassin
Enjeux (eau, biodiversité, climat)	Bon état des habitats, qualité de l'eau
Début des travaux	Septembre 2010
Fin des travaux	Décembre 2010
Linéaire concerné par les travaux	50 m

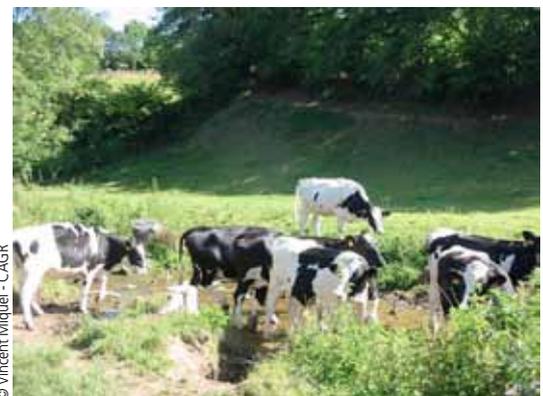
Piétinement et divagation des troupeaux bovins dans le cours d'eau, avant la mise en place des clôtures et abreuvoirs. Juillet 2010

Sur les rives, la COR a procédé à l'abattage de peupliers, dont certains étaient tombés dans le lit mineur. Des clôtures ont été installées afin de protéger le cours d'eau et éviter la divagation du bétail. Des abreuvoirs ont été installés ainsi que des passe-clôtures pour les usagers (pêcheurs, agriculteurs, riverains) sur 1 400 m.

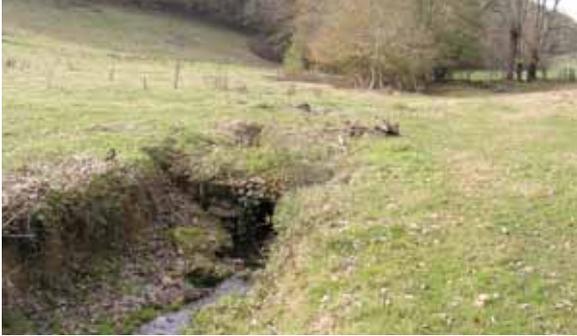
La partie busée du Trégou, avant les travaux de restauration. Octobre 2009

Sur le cours d'eau, les buses ont été retirées et remplacées par un pont cadre de cinq mètres de long permettant le passage des engins agricoles. Sur 50 mètres linéaires, un nouveau lit mineur respectant la pente naturelle du cours d'eau a été créé : des granulats ont été apportés pour la reconstitution du lit mineur et cinq mini-seuils transversaux ennoyés - réalisés à l'aide de troncs d'aulnes glutineux et de blocs rocheux - ont été mis en place dans le fond du lit afin de recentrer les écoulements en période d'étiage. Quelques déflecteurs en pierre et des souches d'arbres déjà présentes sur le site ont été replacés contre les berges afin de diversifier les écoulements et créer une légère sinuosité. Il n'était en effet pas possible de travailler dans le lit majeur du cours d'eau, en raison de l'activité agricole présente sur le site.

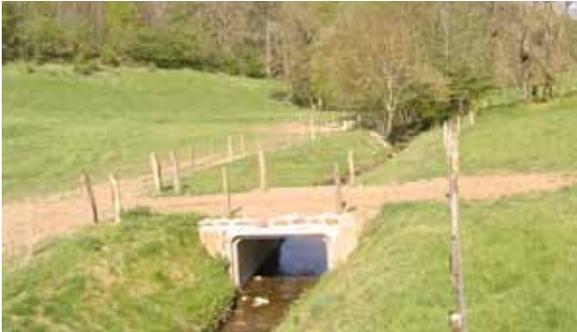
Six mois après les travaux de restauration et mise en place du pont cadre. Avril 2011

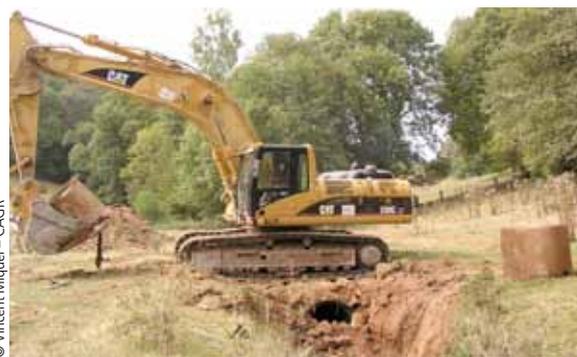
Enlèvement de la succession de buses sur le Trégou. Automne 2010

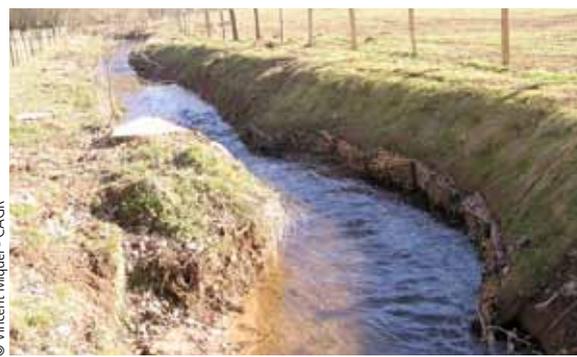
Deux mois après les travaux : les peupliers ont été abattus et les souches d'arbres présentes dans le lit mineur ont été placées sur le côté de la berge afin de redonner une légère sinuosité au cours d'eau. Février 2011

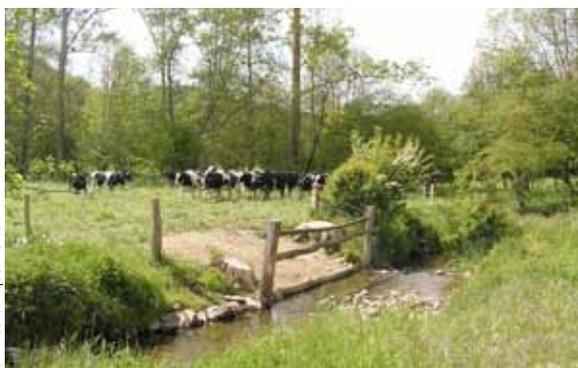
Mise en place de rampes aménagées et de clôtures pour l'abreuvement des bovins dans le cours d'eau. Février 2011

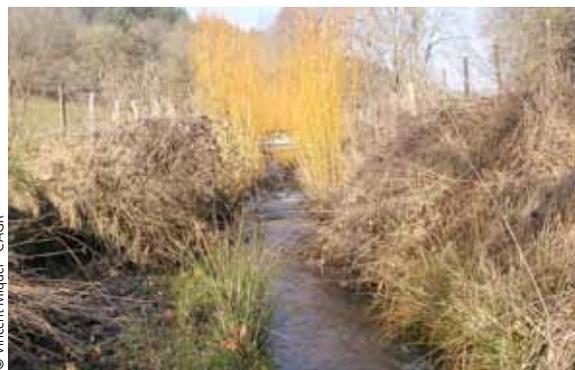
Vue aval du pont cadre au niveau du secteur débusé. Février 2013

Visuellement, les écoulements sont davantage aérés et le cours d'eau a retrouvé un aspect plus naturel. Le remplacement de la buse infranchissable par un pont cadre permet de décroisonner le cours d'eau et ainsi de rétablir la continuité écologique sur le secteur.
