# Installation d'un bras de contournement sur le Moulin de Bonnet sur l'Arn

## L'opération

| Type d'opération | Installation de dispositifs de franchissement piscicole |

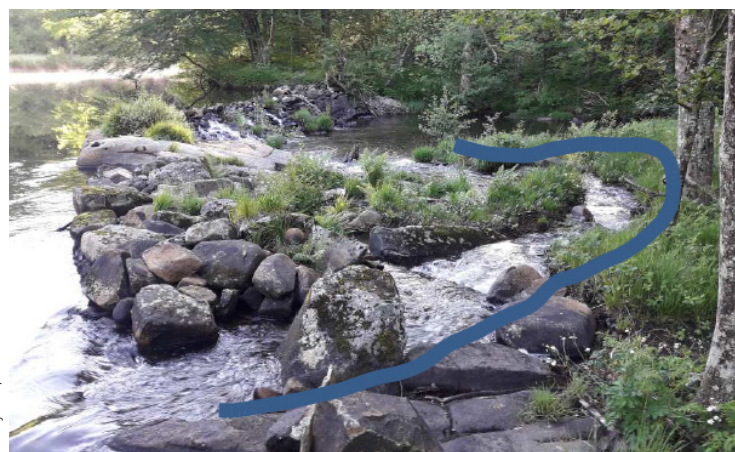
Rivière de contournement naturelle après travaux

L'accès au seuil étant limité par la dureté des formations géologiques (granit), les travaux ne nécessitent pas l'intervention d'engins de construction. Ainsi, le déplacement manuel des pierres a été privilégié de façon à créer une ouverture dans le mur du canal d'amené d'eau au moulin. La passe à poissons réalisée est de type naturel et doit permettre de maintenir la continuité entre le canal d'amenée au moulin et le lit principal de l'Arn par la création de plusieurs bassins.

L'entretien est assuré régulièrement par le propriétaire du moulin. Chaque année et après chaque crue, celui-ci replace les pierres déplacées par les mouvements de l'eau l'été.

Depuis le début des travaux, un intervenant de l'OFB est venu constater l'avancée des travaux. Il semble que le canal de contournement créé soit fonctionnel. Des vérifications ont été planifiées à l'automne lors de la période de migration des espèces cibles. De plus, s'agissant d'un canal naturel, il est amené à évoluer annuellement du fait de l'érosion engendrée par l'écoulement de l'eau.
