# Installation d'une passe à bassin, d'une passe à macrorugosité et remplacement de trois turbines par un équipement ichthyocompatible sur le seuil de l'abbaye de Fontgombault sur la Creuse

| Type d'opération | Installation de dispositifs de franchissement piscicole |

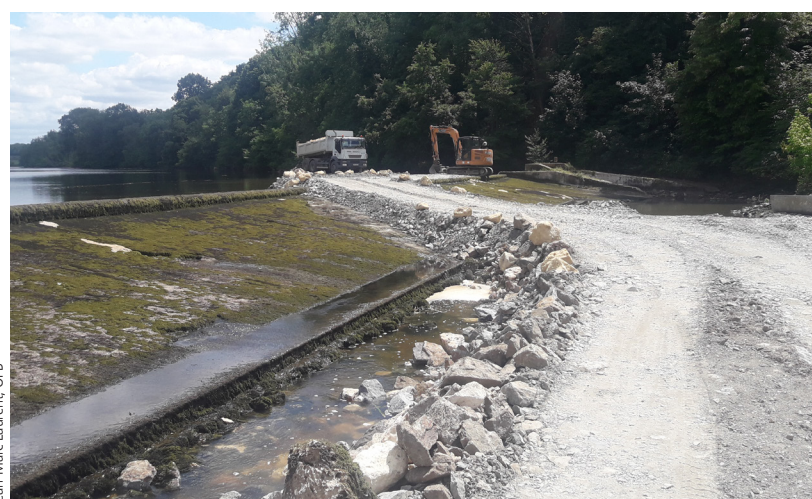
Progression des engins de chantiers lors des travaux de la passe à macrorugosité en rive gauche en juin 2020.

La passe à macrorugosité a été construite dans l'ancien pertuis rive gauche à un endroit difficile d'accès pour les engins de chantier. Il a fallu contourner une conduite AEP (Alimentation en eau potable) pour l'installation de cette passe située dans l'angle amont du seuil. Ce dispositif est complété vers l'aval par un bassin de transition et une entrée piscicole constituée par une rampe à double pendage.

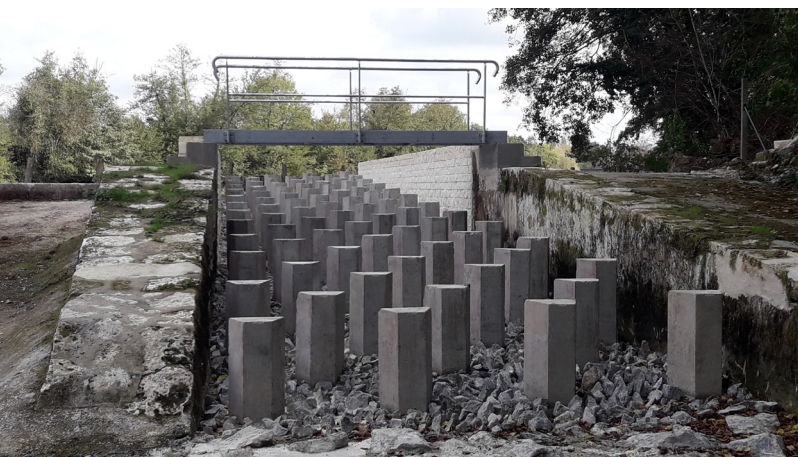
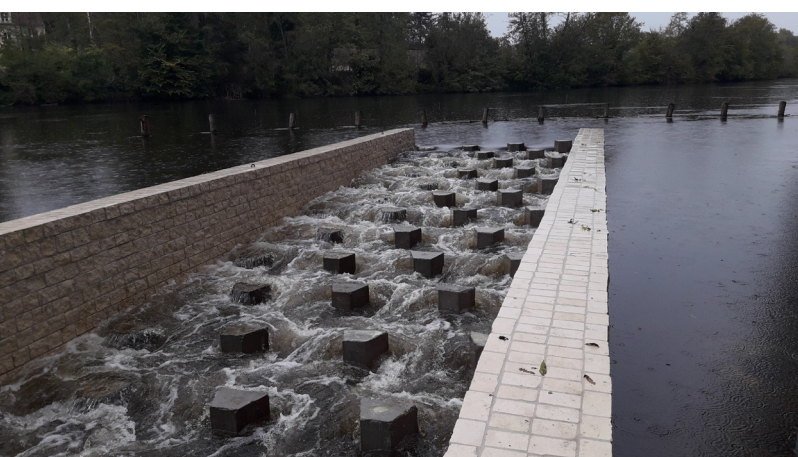
Finalisation de la passe à macrorugosité en rive gauche en septembre 2020, et mise en eau en octobre 2020.

Pour la passe située en rive gauche, l'accès se fait régulièrement par le déversoir pour nettoyer les branchages lorsque cela est nécessaire. Le système de pare-embâcles amont semble efficace comme cela a été prouvé lors des crues survenues fin décembre 2020.

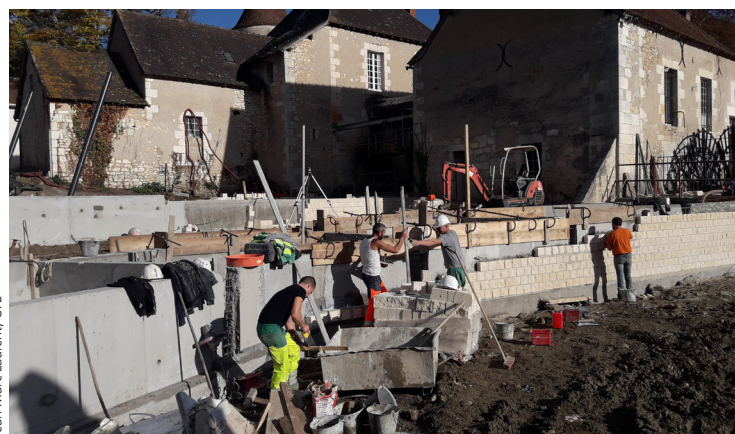
La passe à bassin successifs a été ornée de parements en pierres de Chauvigny (calcaire non sensible au gel) pour respecter l'aspect patrimonial du site en octobre 2020.

Au niveau de l'usine, en rive droite, une turbine ichtyocompatible de type « VLH » a été installée dans l'ancien canal de fuite. La nouvelle passe à bassins a été accolée à la sortie de la turbine et le calage de son entrée piscicole a été optimisé pour être la plus attractive possible par convergence d'écoulement.

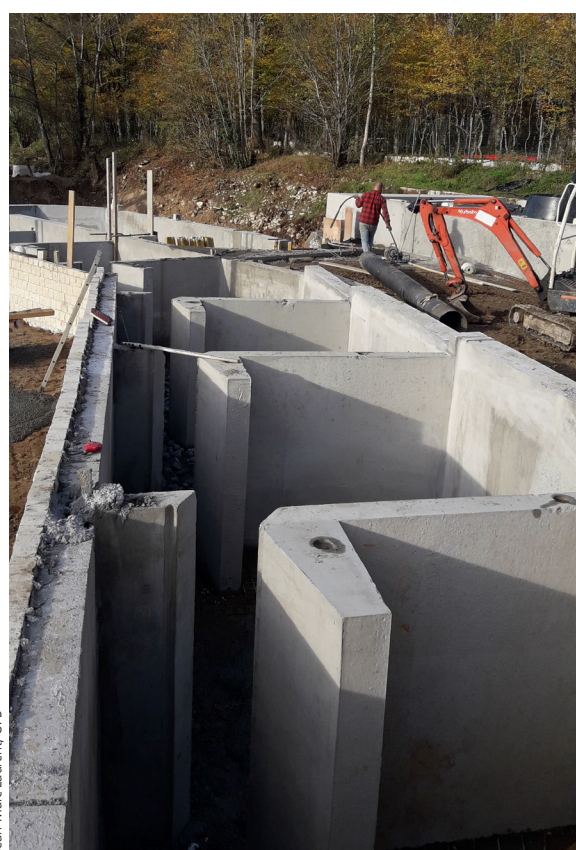
Finalisation de la passe à bassin successifs en novembre 2020.

La passe à bassins successifs en rive droite n'exige pas d'entretien conséquent. L'entrée hydraulique est protégée par les grilles, il faut seulement nettoyer de temps en temps les herbes et petits branchages qui pourraient s'y coincer.

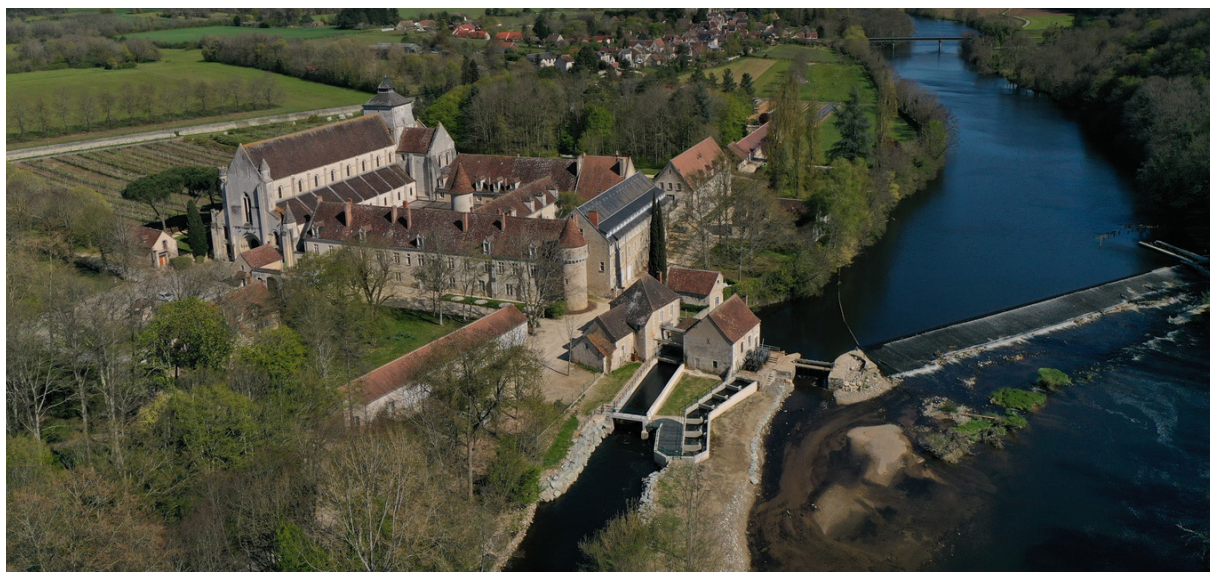
Abbaye de Fontgombault prises par drone après les travaux avec la passe à bassin successif en rive droite, et la passe à macrorugosité en rive gauche.

L'ancienne roue usinière, sans usage aujourd'hui, reste visible dans un souci de préservation du patrimoine bâti. Les exigences architecturales des services de la DRAC ont été respectées et l'abbaye est satisfaite de l'esthétique des ouvrages hydrauliques après travaux. L'intégration patrimoniale en rive droite, côté du moulin, est une réussite. Au loin en rive gauche, l'aspect visuel de la passe à macrorugosités est peut-être moins harmonieux malgré ses parements en pierres.

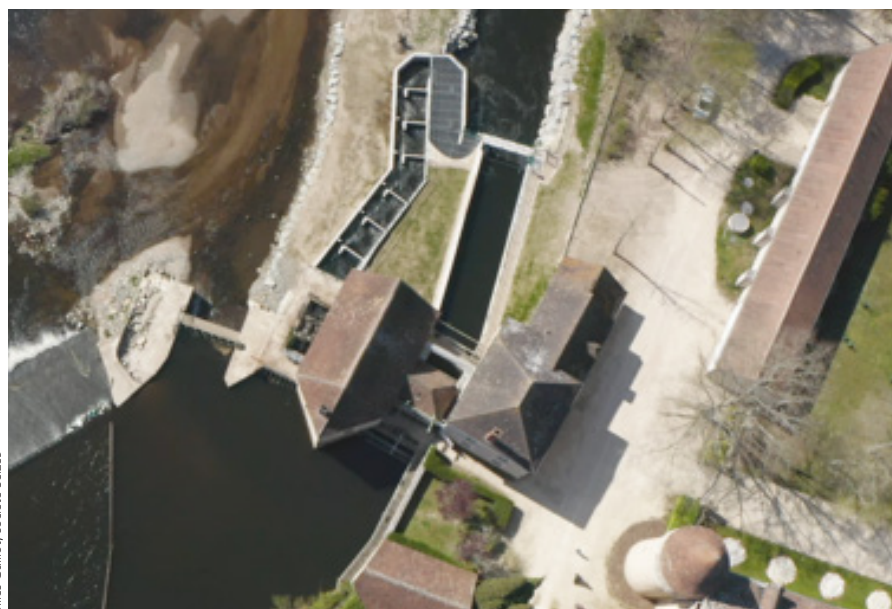
Vue de haut par drone de la passe à bassin successif après les travaux.

Les ouvrages correspondent aux attentes à la fois pour la production hydroélectrique (autoconsommation par l'abbaye équivalente à 23 foyers) et aux obligations réglementaires de rétablissement de la continuité écologique. Les hauteurs de chutes élémentaires sont aujourd'hui équilibrées dans la passe à bassins (autour de

23 cm pour chaque petite chute) et les écoulements sont bien répartis ce qui permet le passage d'un plus grand nombre d'espèces. L'objectif de franchissement des poissons migrateurs (indicateur grande alose) devrait s'approcher de 70% à la montaison maximum accessible au moyen des meilleures techniques disponibles. Une évaluation à l'échelle de l'axe de la Creuse permettra d'apprécier les effets de cette première mise en conformité d'ouvrage hydroélectrique.
