# Installation d'un dispositif de franchissement piscicole sur le seuil de la prise d'eau de Lestreuz sur le Léguer

## L'opération

| Type d'opération | Installation d'un dispositif de franchissement |

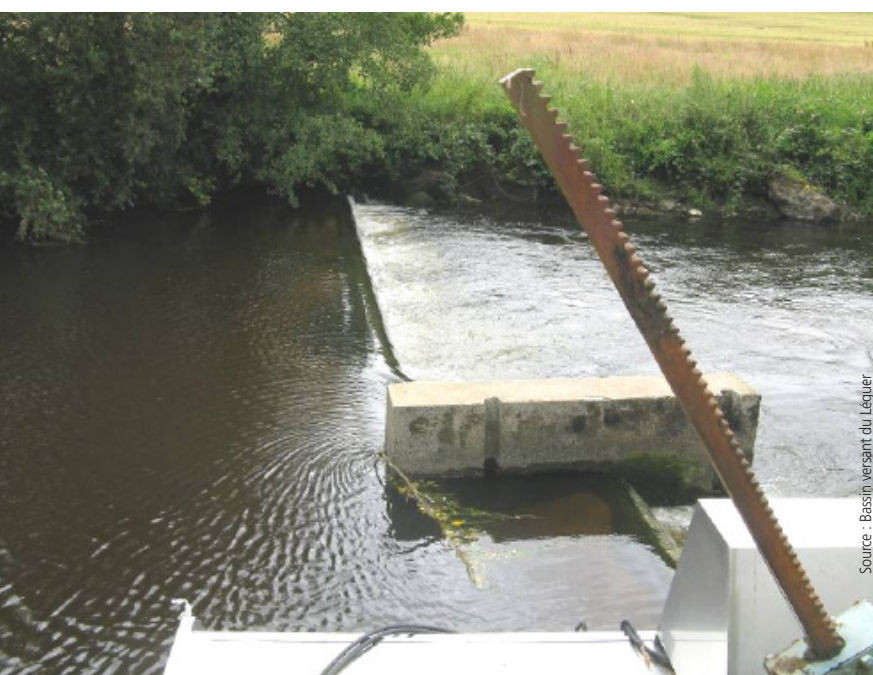
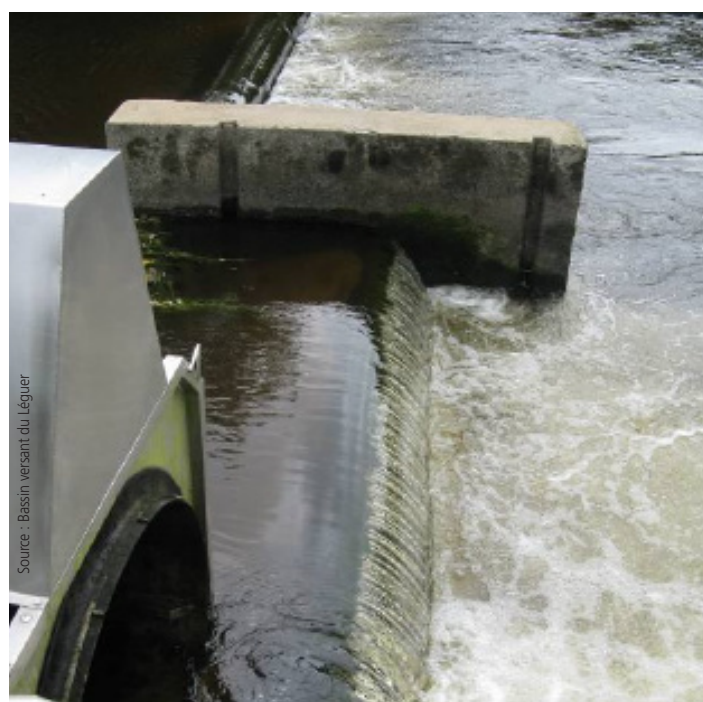
Seuil et prise d'eau avant travaux: légère échancrure au milieu et vanne amovible en rive gauche.

Le choix s'est orienté sur la réalisation d'une échancrure et l'installation d'un dispositif de franchissement pour améliorer la continuité piscicole. Celui-ci permet également de maintenir des débits suffisants pour assurer le prélèvement pour l'usage AEP.

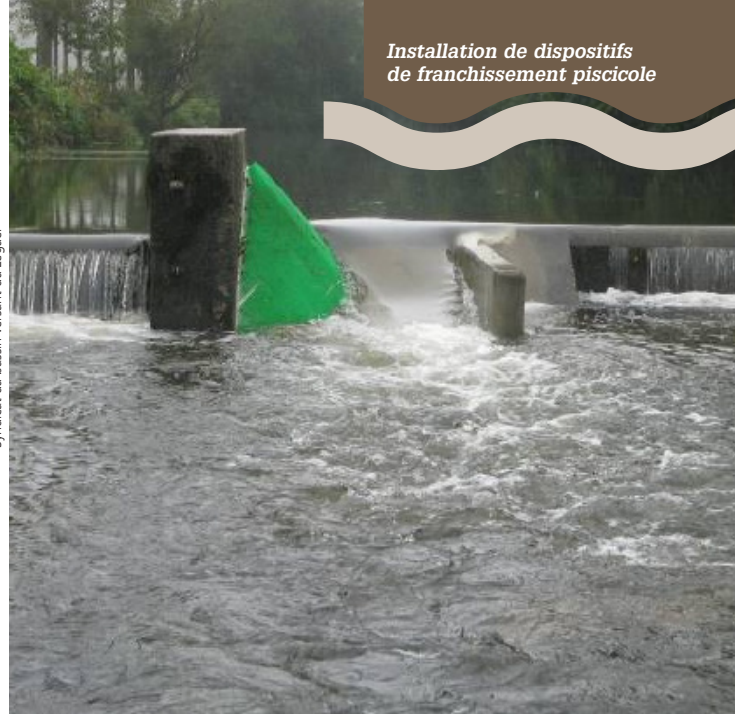
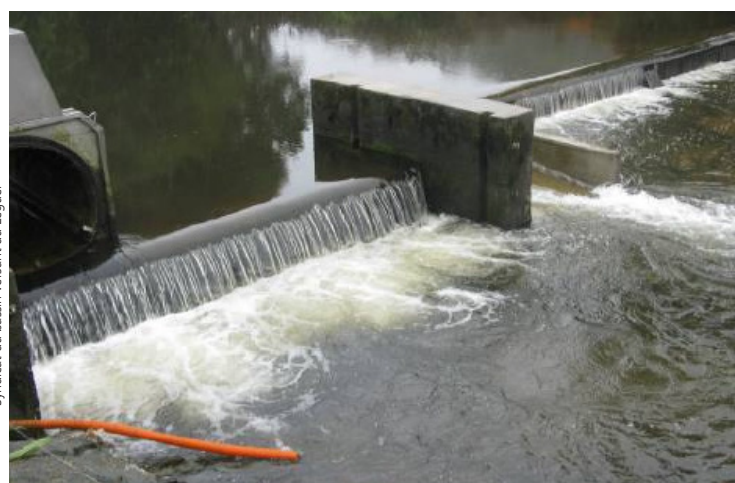
Seuil de Lestrez vue aval avec l'échancrure et la rampe à anguille au milieu du seuil (photo haut) et seuil avec les trois parties distinctes, en rive droite : la prise d'eau, au centre : la passe à angilles et en rive gauche : le déversoir, après travaux (photo bas).

Début septembre, le seuil composé de la passe (au milieu), la prise d'eau (rive droite) et le déversoir (rive gauche) sont à nouveau fonctionnels.

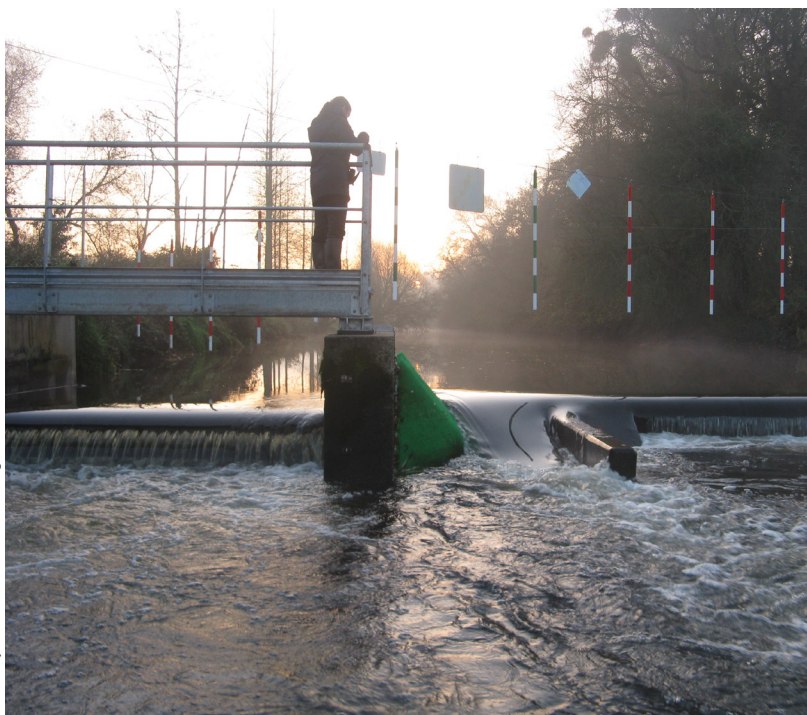
La passe à civelles à marée basse.
