# Rétablissement de la continuité écologique sur la Canche à Hesdin

## L'opération

| Type d'opération | Effacement total ou partiel d'obstacles transversaux |

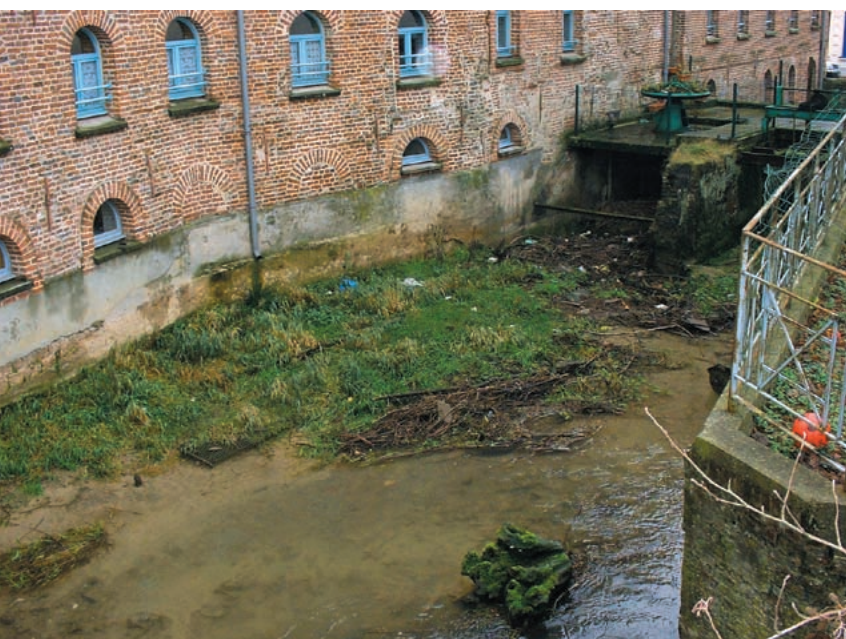
L'ouvrage faisant obstacle à la continuité de la Canche à Hesdin, vu de l'amont.

Sur la commune de Hesdin, un ouvrage appartenant à LTO Habitat (acteur important du logement social), fait obstacle à l'écoulement des eaux et à la migration piscicole. De grandes quantités de terre et de débris se déposent régulièrement au pied de l'ouvrage posant des problèmes de qualité paysagère et de salubrité. Par ailleurs, le franchissement de l'obstacle par les poissons n'est possible que pour certains individus dotés d'une capacité de nage importante.

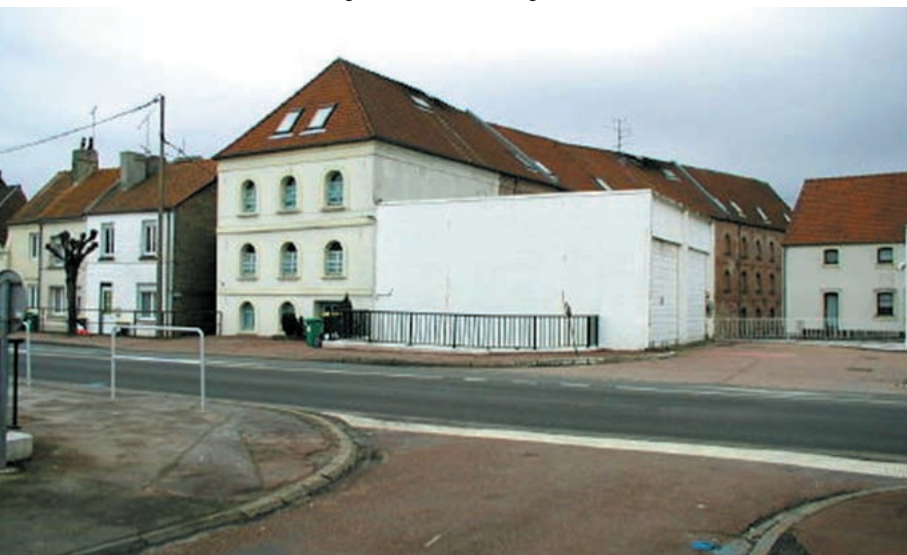
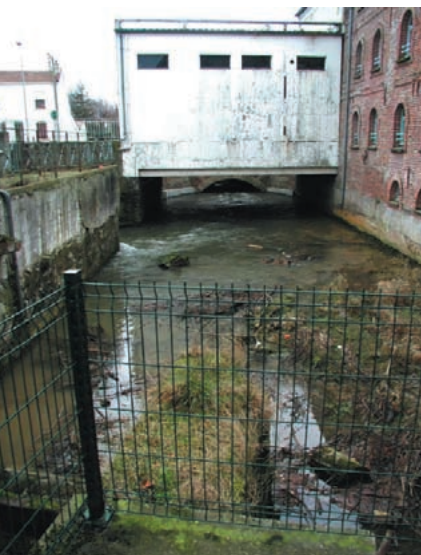
*Le garage communal, situé au-dessus de la Canche, avant sa démolition. L'opportunité a été saisie à travers l'opération de restauration du cours d'eau. Vue de la route (à gauche) et vue du barrage (à droite).*

Lors de la réalisation des études pour l'effacement du barrage, la ville mène une réflexion plus large portant sur l'amélioration de la qualité du paysage urbain. En effet, un garage situé au dessus de la Canche, sans usage, dénature la vue sur la rivière. La commune décide donc de démolir le garage en même temps que le barrage. La démolition du garage nécessite des travaux de réfection sur les bâtiments attenants.

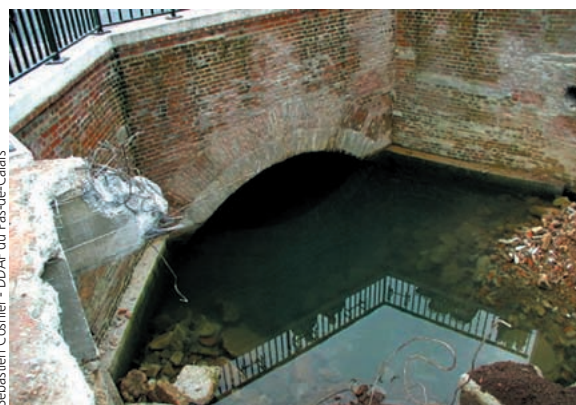
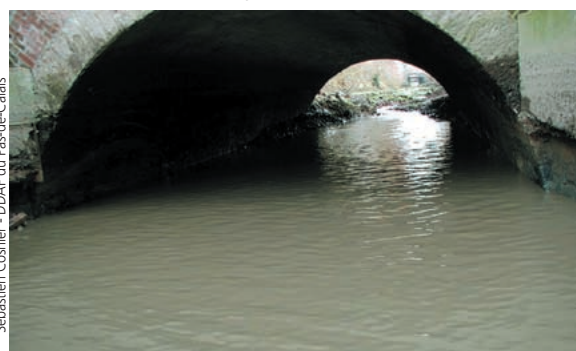
Le pont à proximité de l'ouvrage, en février 2004, avant (ci-dessus) et après (ci-dessous) les travaux de curage.

Pour la démolition du barrage, le débit de la Canche est en grande partie dévié vers la Ternoise par le canal de décharge reliant ces deux rivières. Cela permet la mise à sec partielle du lit du cours d'eau pour la réalisation des travaux. Les sédiments accumulés sous le pont depuis 1970 et pouvant atteindre 2 mètres de haut par endroit sont curés.

Les travaux de curage permettent de libérer de façon importante la section d'écoulement sous le pont. La ligne d'eau s'abaisse de plus de 1,20 m.

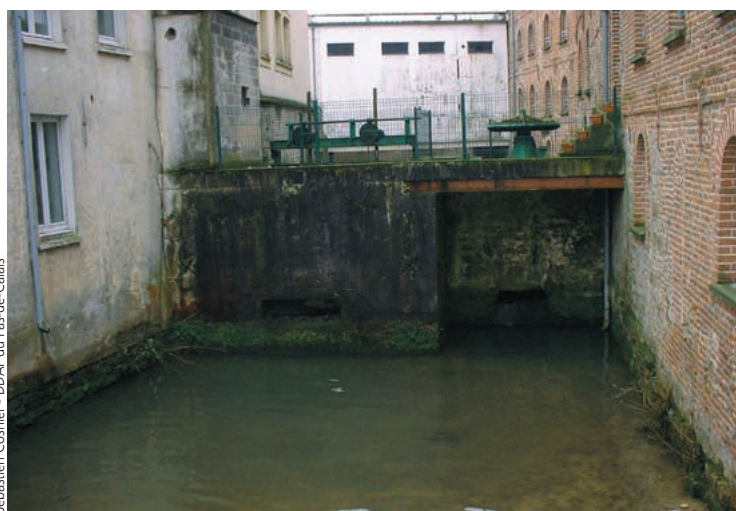
L'état initial de l'ouvrage faisant obstacle à la continuité de la Canche à Hesdin, vu de l'aval avant travaux, début 2004.

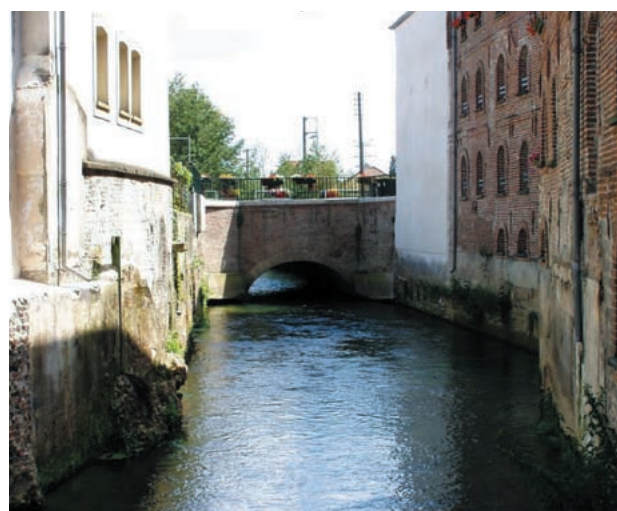
La Canche, après les travaux de restauration, en août 2004. L'arasement du seuil, la démolition du garage et le curage des sédiments fins sous le pont apportent une amélioration de la qualité paysagère du site.

Suite aux travaux d'effacement, le cours d'eau retrouve rapidement son profil d'équilibre. Au départ, est évoquée la nécessité de remettre des matériaux dans le lit afin de stabiliser le profil en long, mais les suivis révèlent une rapide stabilisation du cours d'eau ne rendant pas nécessaire l'apport supplémentaire de matériaux.

L'ouverture du barrage contribue à rediversifier les écoulements et les habitats du lit mineur. Cette opération rend accessible trois kilomètres de cours d'eau supplémentaires aux salmonidés ; des frayères à l'amont sont colonisées.
