# Reméandrage du Hardtbach à Wissembourg

## L'opération

| Type d'opération | Reméandrage |

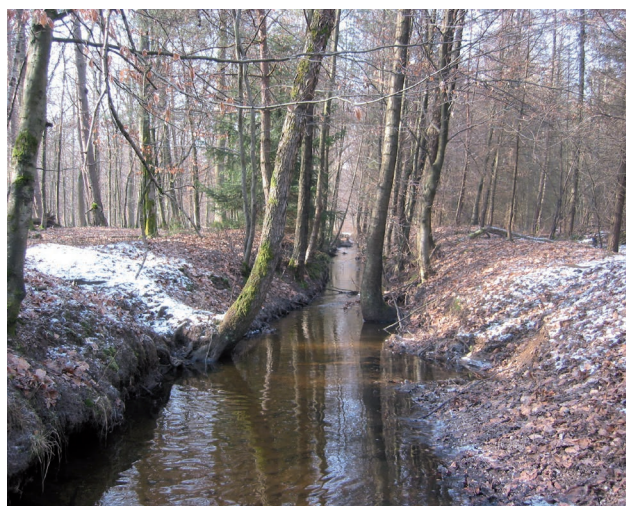
L'Hardtbach avant travaux de reméandrage. Janvier 2009

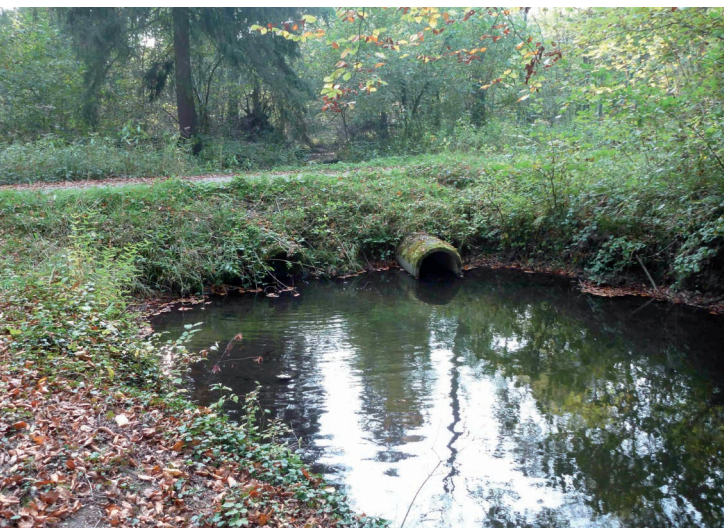
Une buse de franchissement, avant travaux de restauration. Novembre 2008.

de curage présents en berges) et par pose de seuils rustiques (bois et fagots). Trois ouvrages infranchissables de type buse ont été supprimés et deux ont été remplacés de manière à les rendre franchissables notamment pour la lamproie de Planer et la truite fario. Certains fossés de drainage périphériques au massif ont été rétrécis et d'autres fermés pour favoriser le débordement lors d'épisodes pluvieux intenses.

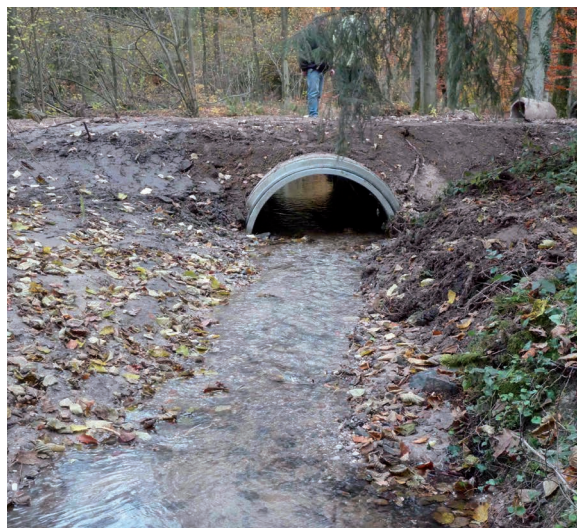
Remplacement de l'ancienne buse afin de la rendre franchissable. Novembre 2010.

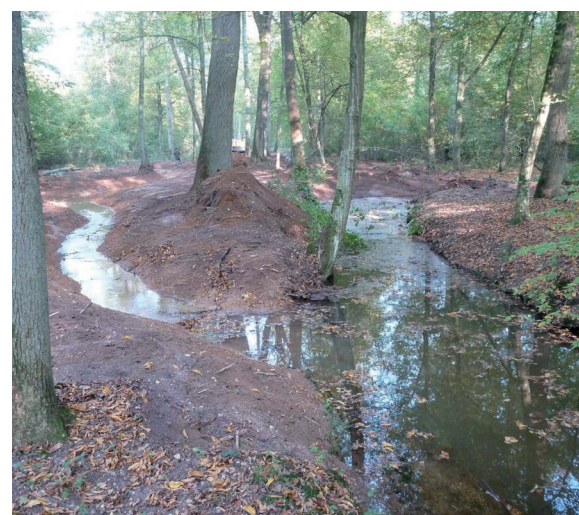
L'Hardtbach, pendant les travaux de création de méandres. Novembre 2010.

Les travaux se sont déroulés sur deux ans, au cours des automnes 2010 et 2011. L'ONF a conduit les travaux avec l'aide d'une entreprise privée spécialisée. De nouveaux méandres ont été créés, les anciens n'étant plus visibles. Les berges du cours d'eau ont été retalutées en pente douce et le fond du lit réhaussé par recharge sédimentaire (remblais à partir des merlons

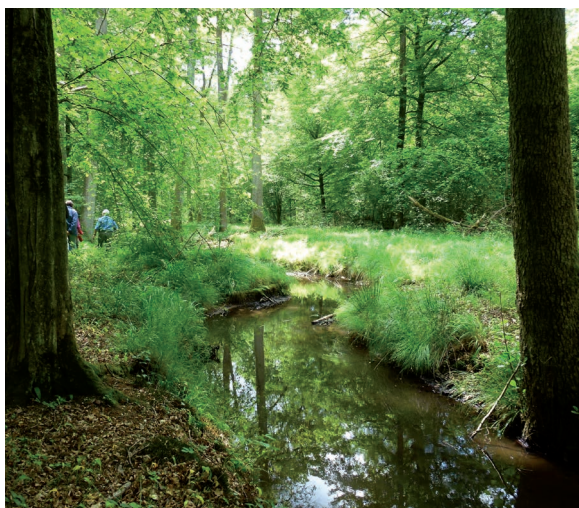
Le Hardtbach cinq ans après la restauration lors de la visite terrain dans le cadre de la journée de l'Europe.

Sept ans après les travaux le Hardtbach a regagné une certaine naturalité par rapport aux zones « témoin » rectilignes et encaissées qui ont été conservées par choix ou pour des raisons techniques, d'accès notamment.
