## Effacement partiel du seuil du moulin des templiers sur le Cousin

### L'opération

| Type d'opération | Effacement total ou partiel d'ouvrages transversaux |

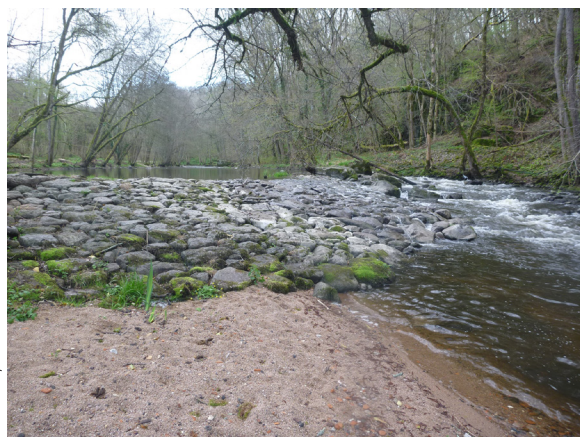
Site du moulin des templiers avant travaux

Le moulin des Templiers, construit au XII<sup>e</sup> siècle, est situé en amont du Bourg de Pontaubert. Bien que l'ensemble du complexe hydraulique du moulin conservât l'intégralité de ses ouvrages, le seuil du moulin des Templiers était détérioré et donc partiellement franchissable. Il restait problématique cependant pour la montaison de certaines espèces en raison d'une hauteur de chute de 1,30 m. Le transport des sédiments était par ailleurs limité par le seuil.

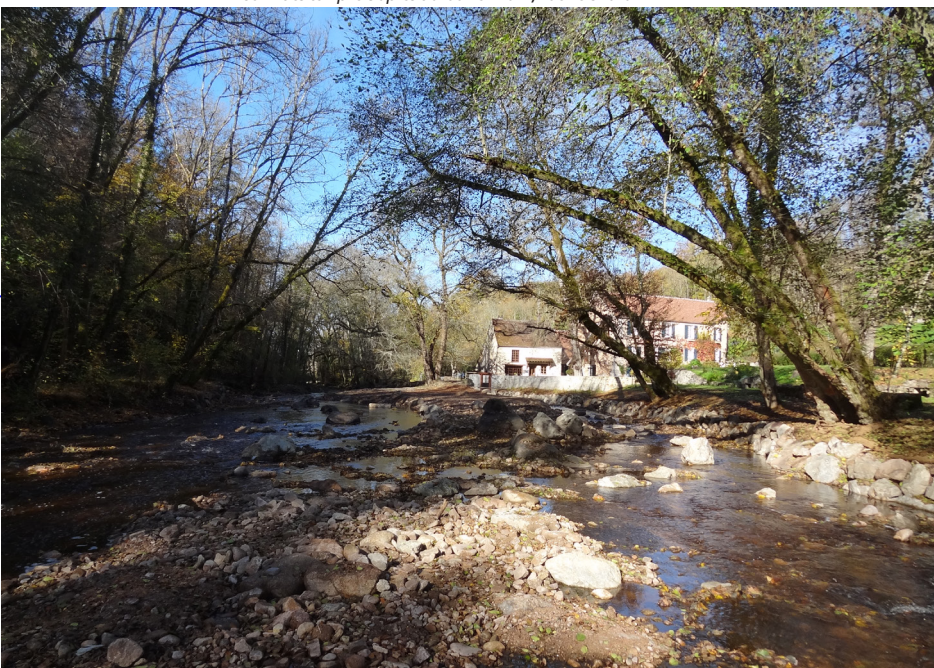
Moulin des templiers après travaux en 2017, vue vers l'aval

Un effacement partiel du seuil a été réalisé sur 24 mètres de linéaire depuis la berge en rive gauche impliquant la baisse de 1,12 m du niveau d'eau en amont de l'ouvrage et donc la suppression du plan d'eau. La cote d'arasement défini permet de restaurer un profil d'équilibre. Afin de redonner un faciès naturel à la rivière, de gros blocs de pierre ont été installés dans le lit majeur. Les travaux ont été réalisés grâce à l'utilisation d'une pelle « araignée ». Celle-ci permet de limiter les impacts sur le substrat pendant les travaux.

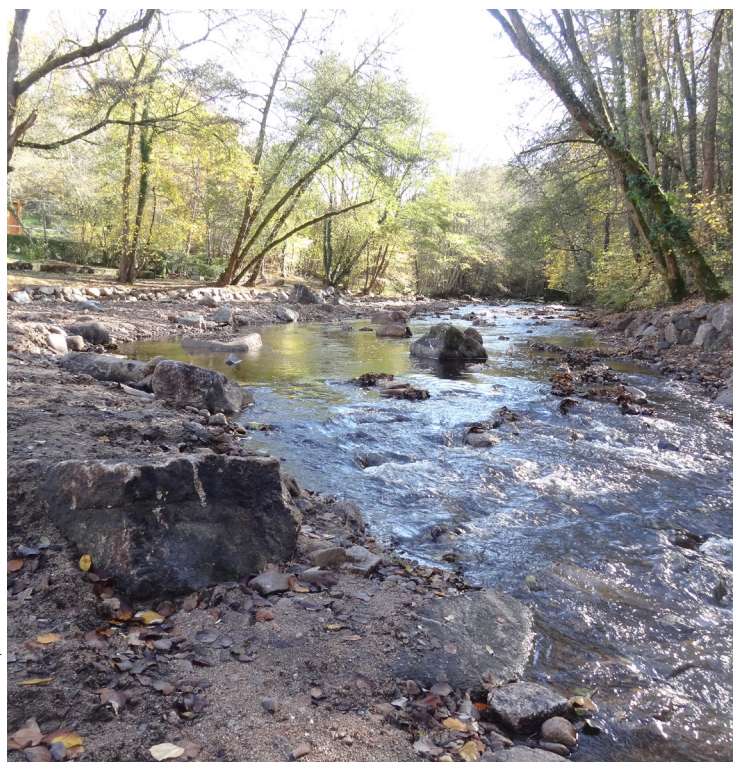
Vue vers l'amont après travaux en 2017, au niveau du seuil effacé
