# Restoration du matelas alluvial du ruisseau de Trémeret à Ambon

## L'opération

| Type d'opération | Reconstitution<br>du matelas alluvial |

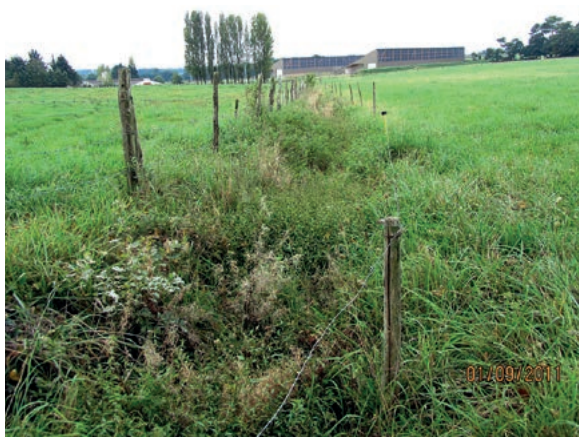
Le ruisseau de Trémeret avant les travaux, en septembre 2011.

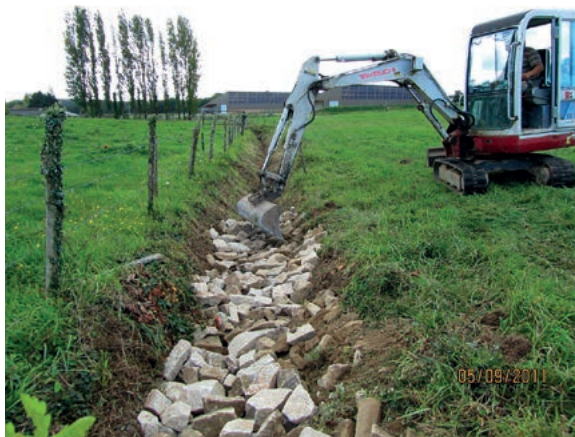
Rehaussement du lit du cours d'eau : positionnement de l'armature avec des blocs de granit à l'aide d'une mini-pelle, en septembre 2011

L'objectif des travaux est de relever le fond du ruisseau de 0,50 m en moyenne, pour reconnecter les zones humides alluviales. Les travaux consistent en la recharge du lit du cours d'eau avec des matériaux de diamètres différents. Des granulats, provenant d'une carrière de granit locale, sont apportés au fond du lit ; il s'agit de constituer une « armature » de taille assez grossière pour qu'elle ne soit pas déplacée au fil du temps par le cours d'eau.

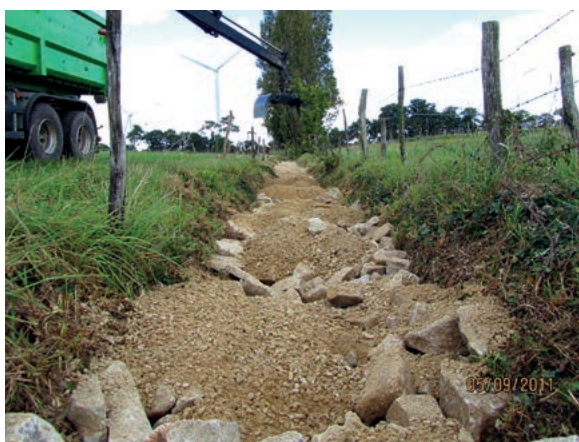
Habillage des pierres par du granulat fin, chargé depuis un camion benne équipé d'un bras articulé, en septembre 2011.

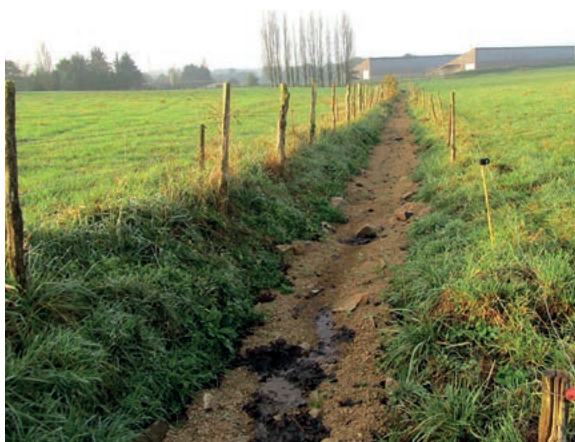
Le ruisseau de Trémeret à la réception des travaux.

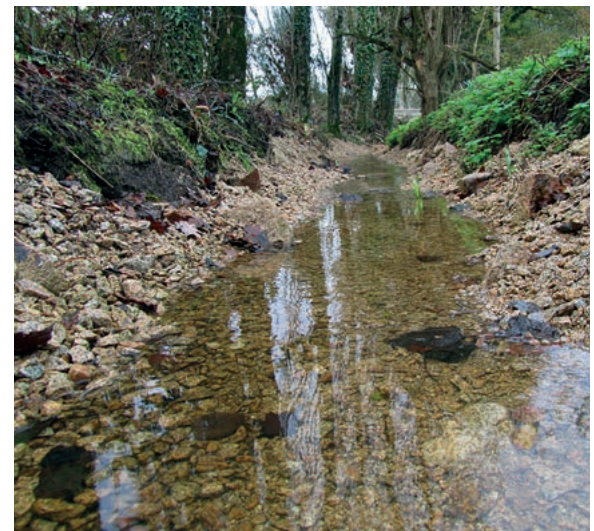
Le ruisseau du Trémeret après la mise en eau en 2011.

Le relèvement de la ligne d'eau du ruisseau de Trémeret grâce à la recharge a permis de reconnecter le cours d'eau aux zones humides riveraines.

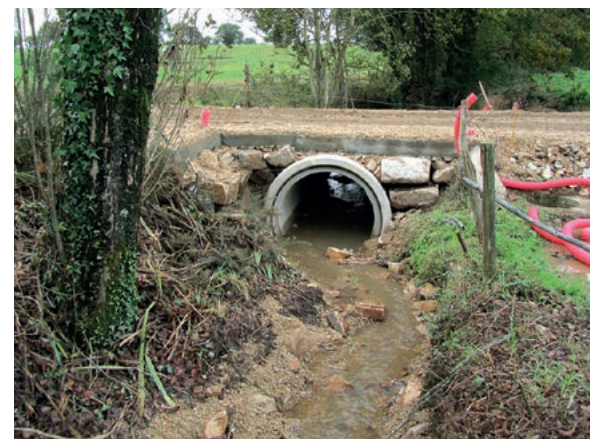
Remplacement de buse.

Des travaux complémentaires sont réalisés : remplacement des buses par des buses de diamètre supérieur. Ces dernières sont calées afin d'assurer la continuité de la pente et rechargées en granulats grossiers. Les drains sont coudés et prolongés pour que le rejet se fasse plus en aval.
