# Diversification des écoulements et amélioration de la fonctionnalité des mares de la forêt domaniale de la Reine

## L'opération

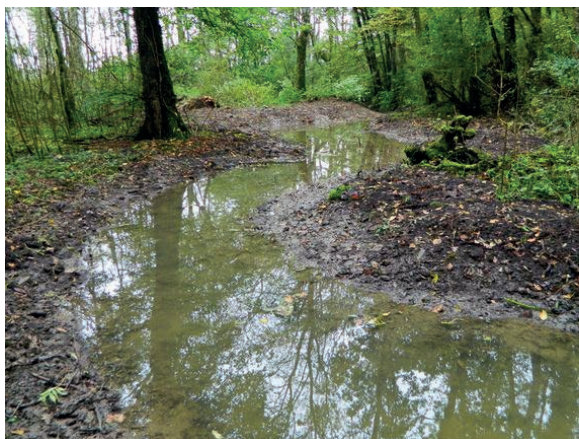
Exemple de reméandrage.

- pour restaurer la fonctionnalité globale, des travaux de reméandrage sont menés. Une série de bouchons sont placés dans le lit rectiligne afin que le cours d'eau déborde vers l'ancien lit méandrique préalablement terrassé. La succession de bouchons doit de plus diversifier les habitats en créant des annexes hydrauliques.

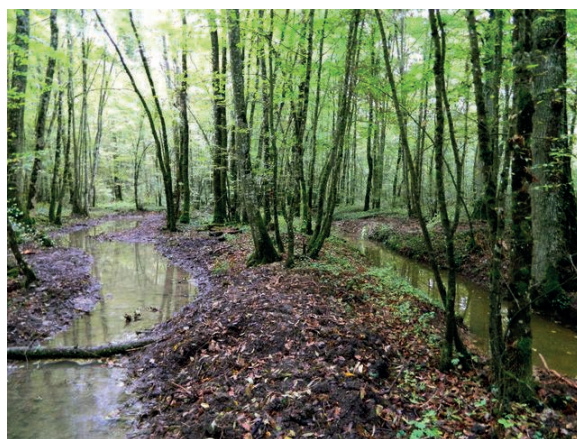
Exemple d'un reméandrage avec conservation du lit rectifié, en septembre 2013, sur un affluent du ruisseau des Breuils.

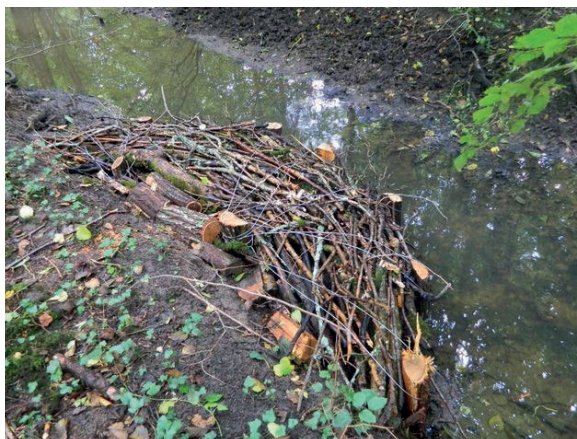
Épis peignes sur un affluent du ruisseau de Réhanne.

- sur les ruisseaux rectilignes et surcalibrés, une sinuosité est recrée en implantant en quinconce des épis peignes (pieux en bois) entrelacés de branchage ;
- pour limiter l'enfoncement du lit mineur, des seuils en bois sont disposés tous les 50 m de façon à retenir les sédiments ;
- pour reconnecter les berges avec le cours d'eau, elles sont retalutées en pente douce, notamment par déblai/remblai des merlons de curage ;

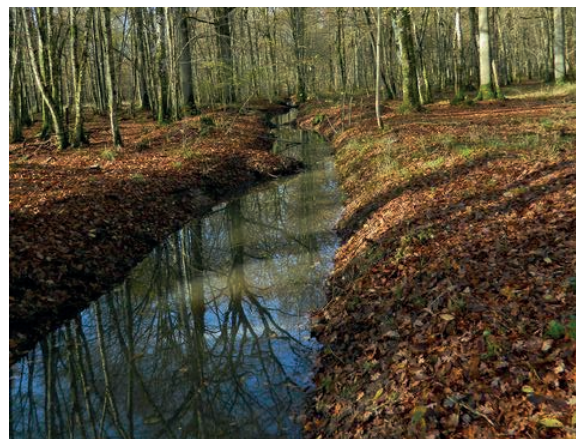
Disposition d'épis peignes sur le cours d'eau rectifié, novembre 2013. Affluent sans nom du ruisseau de Réhanne.

En revanche, les gains liés aux mesures de réduction de l'enfoncement du lit et de diversification des profils (disposition d'épis peigne et de microseuils) ne sont pas immédiatement visibles. Ceci était en partie attendu car il s'agit de cours d'eau de faible puissance spécifique qui parfois sont en eau seulement une partie de l'année. De manière générale, les épis peignes ne remplissent pas encore leur rôle de rétention des sédiments et de reprise de la dynamique d'écoulement. Les microseuils provoquent, pour certains, une rupture de la continuité écologique avec un creusement d'une fosse en aval. Aucune amélioration concernant les assèchs n'est relevée pour le moment.

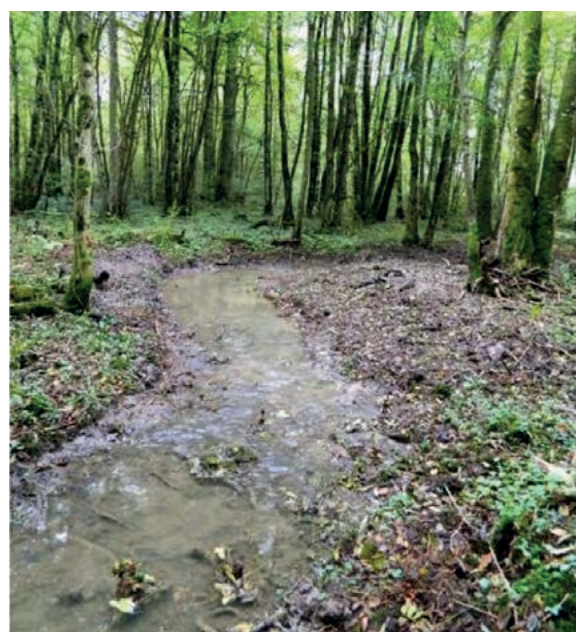
Reprise d'une dynamique d'écoulement sur un ruisseau reméandré, septembre 2013, affluent du ruisseau des Breuils.

Un an après les travaux, des débordements vers des zones d'expansion des crues et des zones de dépôts dans le lit mineur sont observés. L'expansion des crues permet d'alimenter les zones humides à proximité et aura peut-être par la suite une incidence sur la composition des essences d'arbres. Les zones de dépôts sont le signe de la reprise d'une dynamique d'écoulement et de transport sédimentaire plus naturelle.

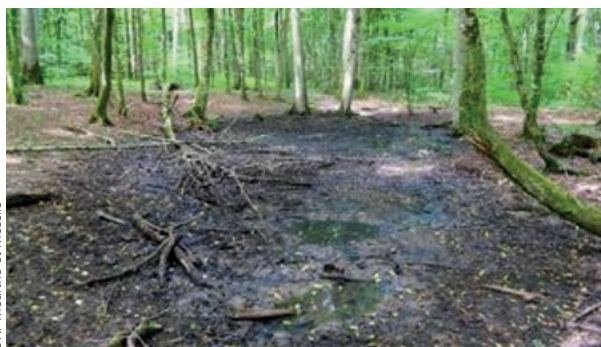
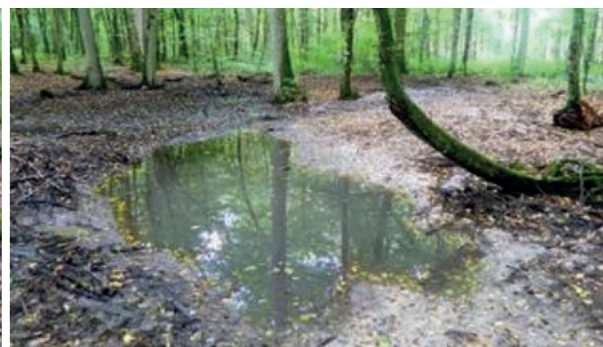
Restauration d'une mare avant travaux (à gauche) en 2012 et après travaux (à droite) en août 2013.

- rebouchage des drains par pose de bouchons de terre d'une longueur de 3 à 5 m à partir de l'embouchure des drains ;
- curage des mares et création d'une surprofondeur en zone centrale.

14,5 km de cours d'eau ont été restaurés et/ou aménagés. Un an après les travaux, 75 mares sont en eau contre 27 auparavant. Le nombre de mares est donc multiplié par trois malgré la faible pluviométrie.

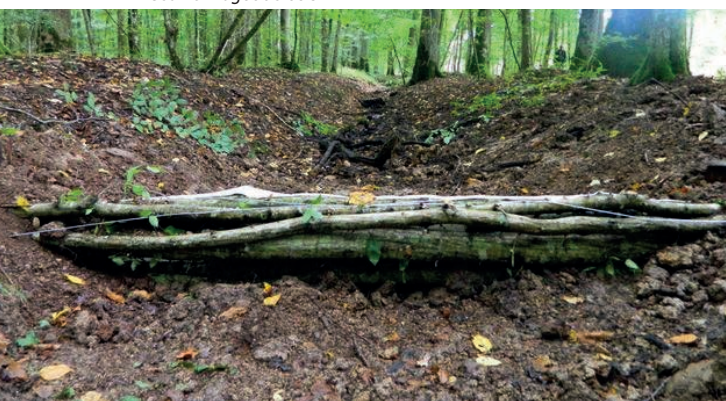
Seuil en fagot de bois.
