# Reméandrage de la Pisancelle et effacement de trois ouvrages sur le Rongeant à Poissons

## L'opération

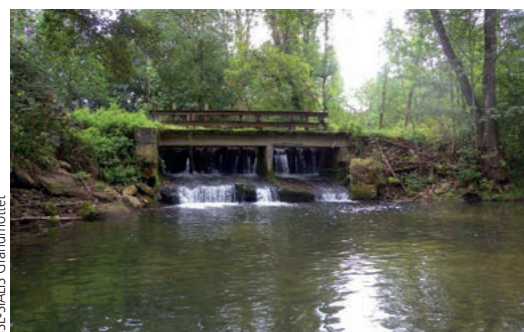
L'ouvrage de la scierie du Fourneau sur le Rongeant en 2011.

à l'origine de la rupture de la continuité écologique, préjudiciable pour ces espèces en particulier : le seuil de la ferme de la Forge [ROE 17803] provoquant un remous de 150 m, le seuil de la scierie du Fourneau [ROE 17798] provoquant un remous de 200 m et le seuil de la ferme de la Mothe [ROE 17931].

Ces ouvrages sont infranchissables avec une hauteur de chute d'environ 1 à 1,5 m chacun. Le Rongeant subit, comme la Pisancelle, un phénomène d'incision marqué. En aval du seuil de la scierie du Fourneau, l'érosion régressive est particulièrement forte, en raison des extractions de graviers et de travaux anciens de déplacement et de rectification du cours d'eau.

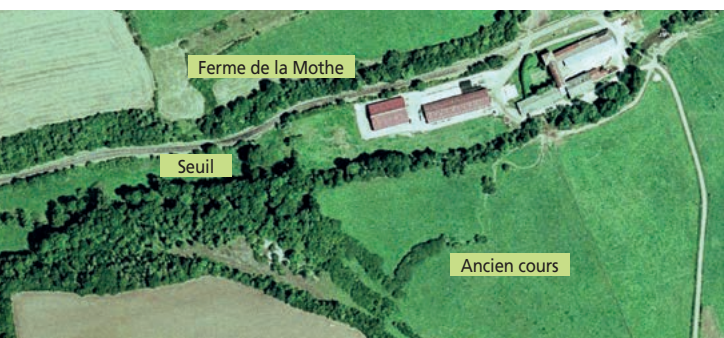
Le cours du Rongeant avant les travaux [vue satellitaire de 2001].

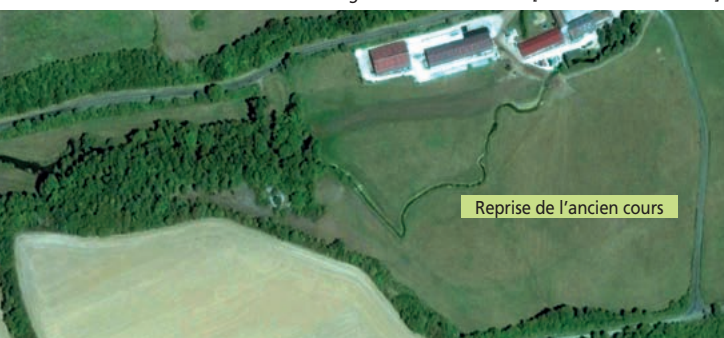
Le cours du Rongeant après la reprise de l'ancien cours [vue sat. de 2015].

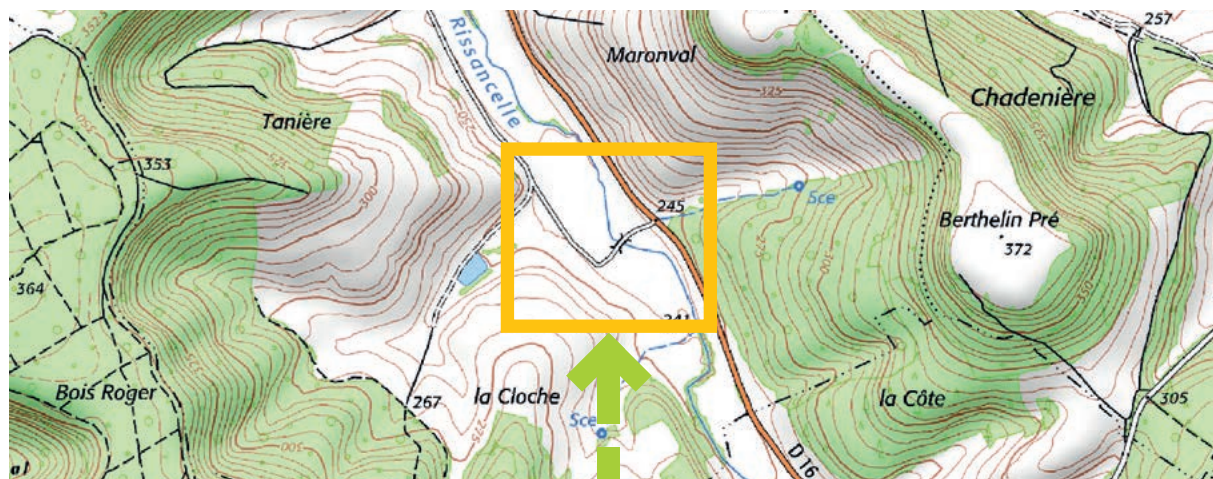
Deux techniques de reméandrage sont utilisées. La première dite « classique » consiste en la création d'un nouveau lit dont le tracé suit les points bas de la vallée et qui est sous-dimensionné pour permettre au cours d'eau de s'auto-ajuster au gré des crues morphogènes successives. Des matériaux grossiers sont posés sur la rive convexe des nouveaux méandres créés pour favoriser l'érosion sur la zone concave et retrouver un transport sédimentaire. L'ancien lit est comblé, notamment avec les matériaux enlevés lors de la création du nouveau lit.

L'autre type de reméandrage dit « provoqué » consiste à combler partiellement le cours d'eau surdimensionné avec du « tout venant » compacté puis à apporter des matériaux mobilisables dans le lit mineur. Cette technique est employée lorsque le cours d'eau est déjà au point bas de la vallée, le lit ne pouvant alors pas être déplacé.

Le linéaire de restauration pour ces deux types d'aménagement est respectivement de 1 865 m pour le reméandrage classique et de 1 055 m pour le reméandrage provoqué.

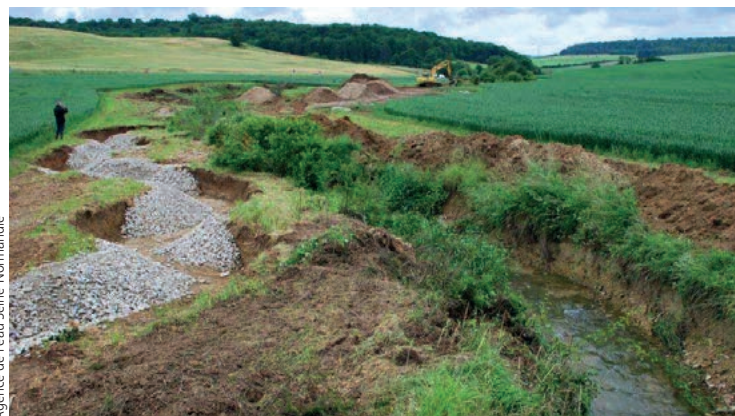
L'ancien lit de la Pisancelle et le nouveau lit méandriforme en 2013.

en évidence un ajustement rapide de la Pisancelle après travaux. La profondeur a augmenté de 10 cm et la largeur de 50 cm sur certains secteurs. Cette évolution, prévue initialement, s'est aujourd'hui ralentie, mais une dynamique naturelle est encore bien perceptible au niveau des méandres avec des zones de dépôt et des zones d'érosion. À noter : à la jonction aval du reméandrage avec le tracé non modifié de la Pisancelle, une incision s'est développée sur environ 100 m immédiatement après les travaux, nécessitant une intervention : un élargissement local et la pose de matériaux plus grossiers a permis de régler le problème.

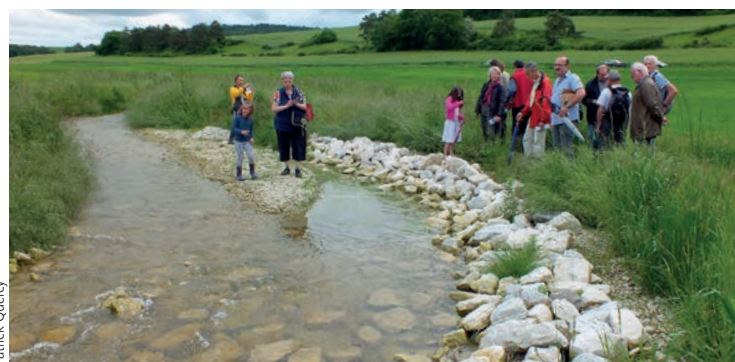
Les matériaux grossiers en rive convexe de la Pisancelle, trois ans après les travaux en 2016.

Les premiers résultats du suivi hydro-sédimentaire renseignent sur les vitesses de déplacement lentes des substrats rapportés et démontrent une stabilité globale des travaux réalisés.

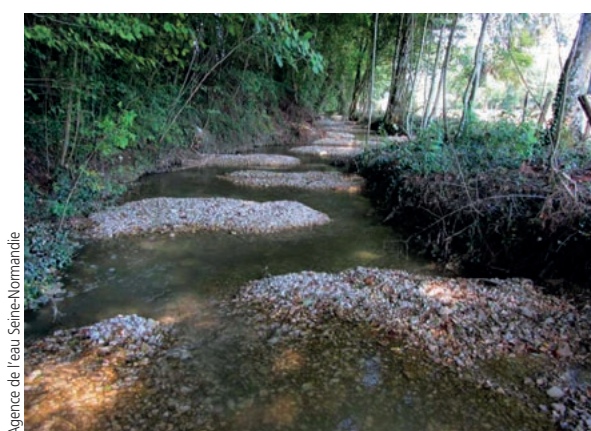
Un exemple de reméandrement provoqué sur la Pisancelle en 2013.
