# Remise en état du ruisseau de la Rivaille suite à des travaux de curage et de rectification illégaux à Vigoux

## L'opération

| Type d'opération | Reméandrage |

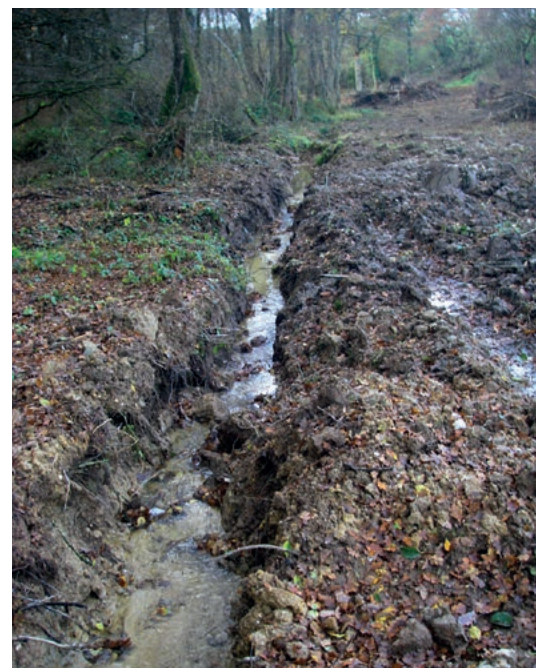
La Rivaille juste après les travaux de curage et de rectification en 2009.

Ces travaux ont fortement altéré le lit mineur et les berges de la Rivaille, détruisant les habitats favorables à la faune aquatique, accentuant localement les phénomènes d'incision et entraînant des fines argilo-limoneuses vers la partie aval du cours d'eau.

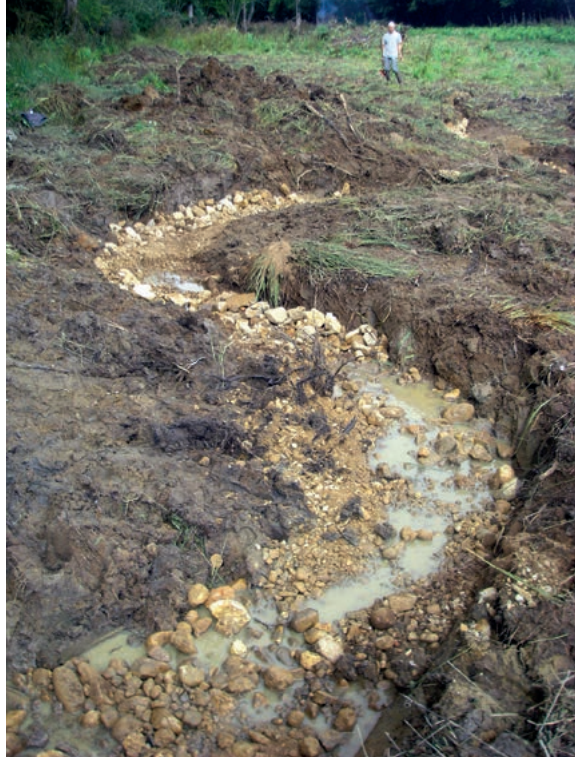
La fin des travaux en septembre 2011.

La phase de travaux se déroule sur deux journées en septembre 2011. Le terrassement du nouveau lit est réalisé par l'agriculteur lui-même à l'aide de sa pelle mécanique, sous le contrôle des agents de l'Onema. Le matelas alluvial est entièrement recréé sur une épaisseur de 15 à 20 cm, par apport de matériaux alluvionnaires de granulométrie variée. Des blocs dispersés sont ajoutés pour diversifier le milieu. Le linéaire de la Rivaille est allongé d'environ 350 m.

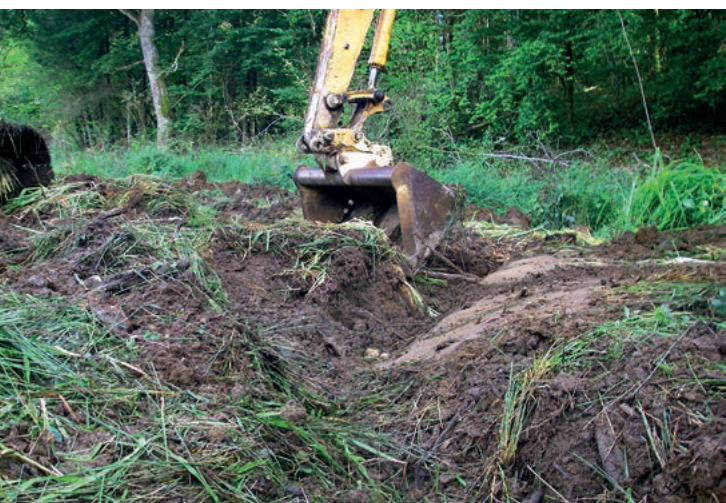
Les travaux de remise en état avec accompagnement de l'Onema en 2011.

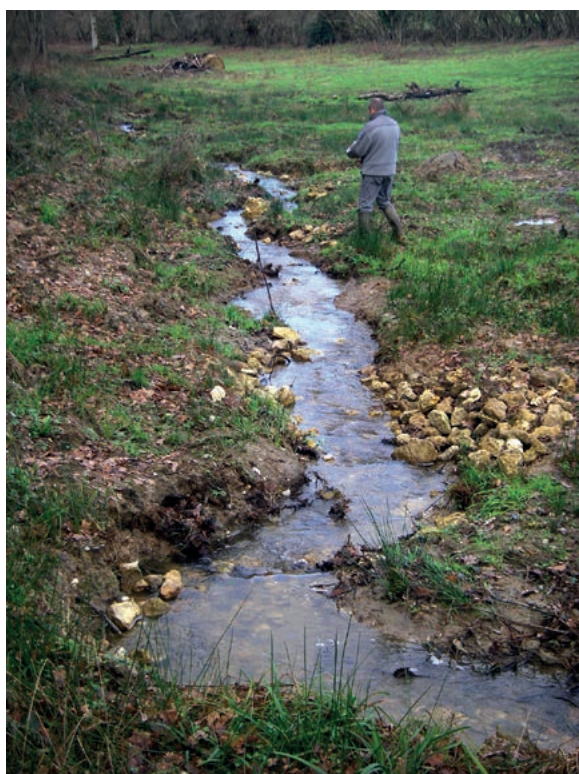
La Rivaille, quelques mois après les travaux en janvier 2012

Le nouveau tracé, bien adapté à la configuration locale n'a fait l'objet que de quelques micro-ajustements de faible ampleur, même après des événements hydrologiques importants. La recolonisation par les macro-invertébrés a été rapide (dès les premiers mois) avec une présence de taxons sensibles (comme des éphémères du genre *epeorus*). La végétation rivulaire a bien repris. Le matelas alluvial restauré n'est pas colmaté ; il assure la présence d'habitats variés et de zones favorables à la reproduction des poissons, mais en 2015 aucune recolonisation piscicole n'est encore observée. La présence d'obstacles situés en aval (petites chutes d'eau liées à l'incision de la roche-mère) semble bloquer la recolonisation par les poissons, mais n'empêche pas la remontée de l'écrevisse (espèce invasive) observée depuis l'aval.

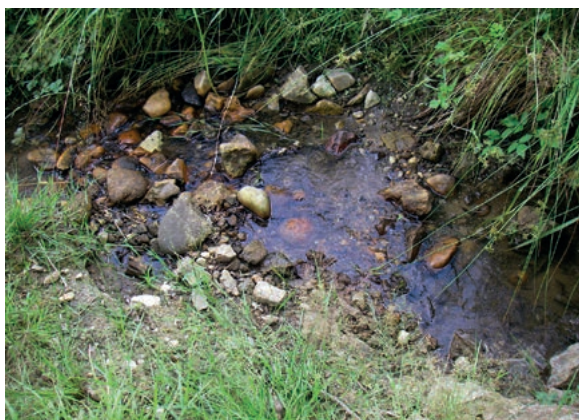
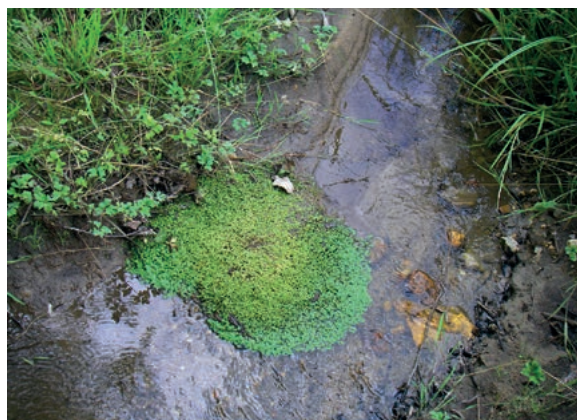
Aspects du lit de la Rivaille quelques années après les travaux.
