# Effacement du seuil de Carayon sur le Thoré

## L'opération

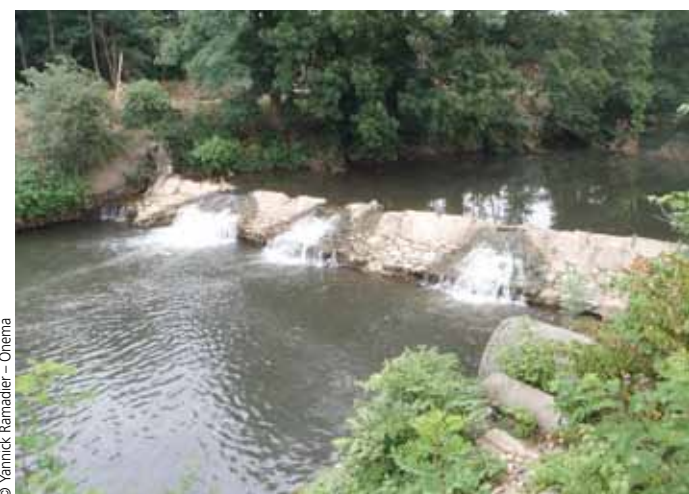
Vue aval du seuil de Carayon, avant effacement, ponctué par plusieurs brèches sur le déversoir. Juillet 2011

Le seuil de Carayon mesure 0,9 m et a été construit au XIII<sup>e</sup> siècle pour les besoins d'une usine de manufacture de laine. L'usine a cessé son activité depuis plusieurs décennies et le seuil, désormais sans usage, est en mauvais état – apparition de multiples brèches dans le déversoir.

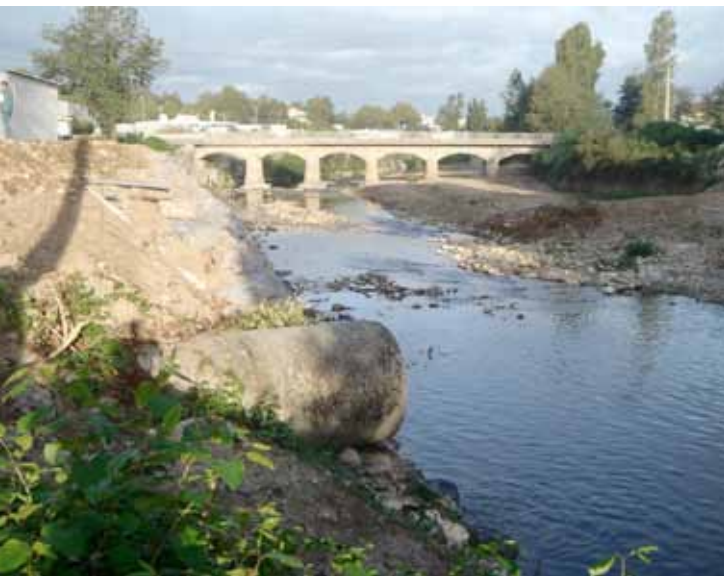
Les piles du pont en aval du seuil ont été dégagées afin de faciliter le passage des crues. Septembre 2011

Les arches du pont situé en aval du seuil ont été dégagées et les berges retalutées afin de faciliter le passage des écoulements en cas de crue.

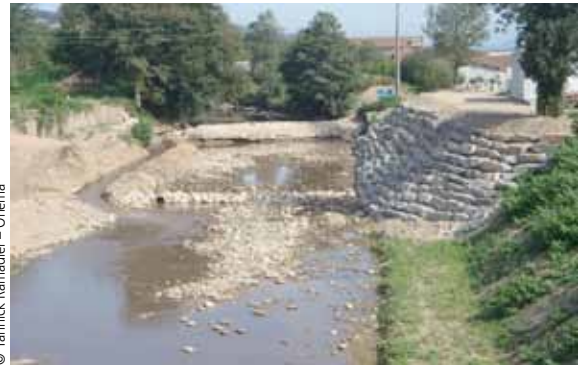
Contournement du débit du cours d'eau par la mise en place d'un batardeau lors des travaux d'effacement. Septembre 2011

Par ailleurs, des mesures ont été mises en place pour limiter l'impact des travaux sur les communautés biologiques : réalisation d'une pêche électrique de sauvegarde ; travail à sec par la mise en place d'un batardeau pour détourner temporairement le débit du cours d'eau.

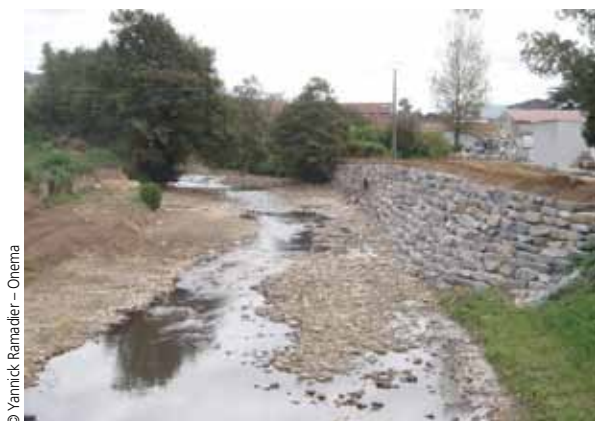
Vue du site après effacement de l'ouvrage. Octobre 2011

La suppression du seuil permet la remobilisation des sédiments auparavant bloqués par la retenue. Des écoulements libres sont désormais retrouvés dans l'emprise de l'ancienne retenue et l'apparition de granulométrie plus grossière est constatée. La diversité de faciès créée par le retour d'écoulements plus hétérogènes permet la reconstitution d'habitats « courants » favorables aux espèces de poissons rhéophiles.

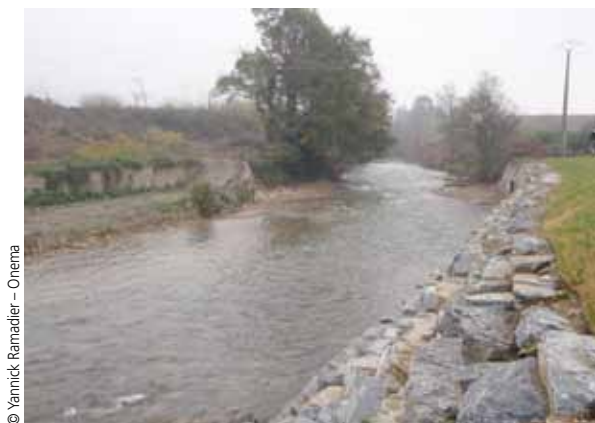
Vue de l'ancien seuil de Carayon après les travaux d'effacement. Décembre 2011
