Reméandrage du ruisseau de la Blanchetais (35)

Réseau des sites locaux de la Direction Bretagne de l'OFB

Fiche mise à jour le 03 mai 2023

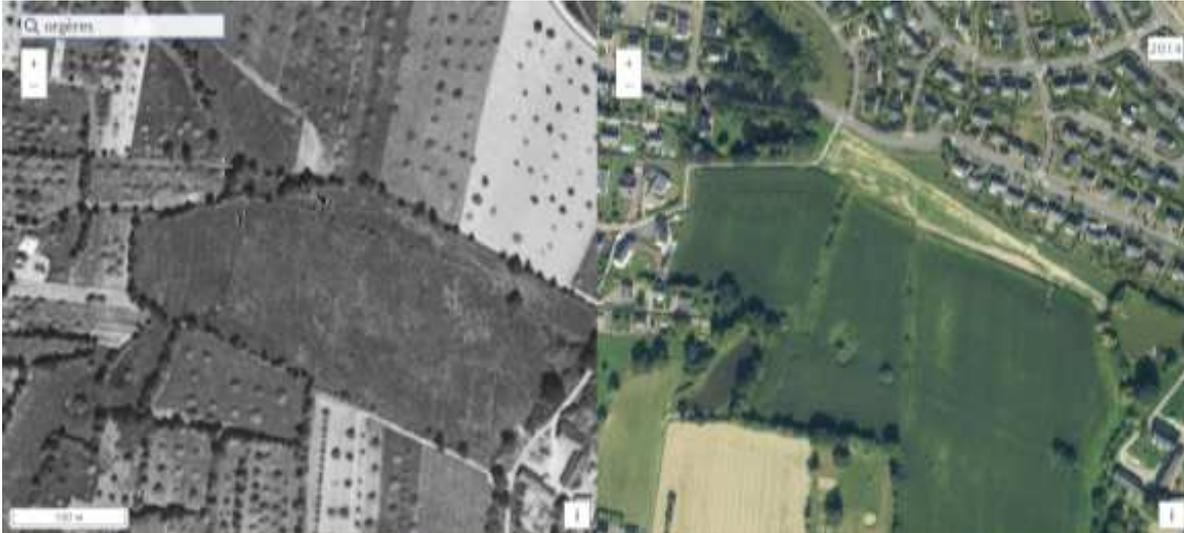
Figure 1 : Photographies aériennes du secteur étudié entre 1950-1965 et 2014

Dans les années 80, le ruisseau de la Blanchetais a subi des travaux de rectification et de recalibrage sur 300 ml afin de linéariser son tracé et de drainer la parcelle adjacente.

La comparaison des photographies aériennes montre l'urbanisation de la commune d'Orgères sur la rive droite du ruisseau entre 1950 et 2015. Les habitations sont présentes à une vingtaine de mètres du cours d'eau avant l'opération de restauration.

En rive gauche, plus de 300 m de haies perpendiculaires à la pente ont été supprimées.

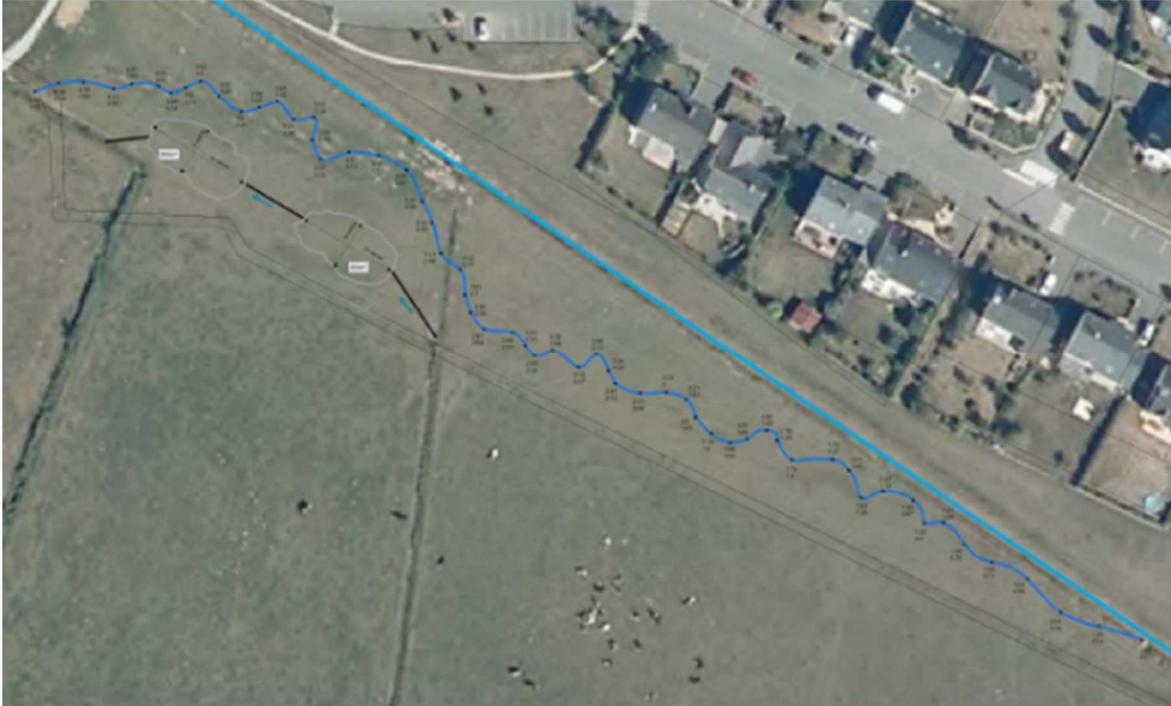
Figure 3 : Plan de masse du futur tracé du lit (SIBV de la Seiche)

Le tracé (figure 3) se base sur la connaissance du tracé historique du cours d'eau (photographie aérienne de 1950) et sur les levés topographiques du fond de vallée (données 2013). Des piquets ont été installés sur la parcelle au niveau de chaque point de levés topographiques (58 points sur 300 m, soit environ un point tous les 5 mètres).

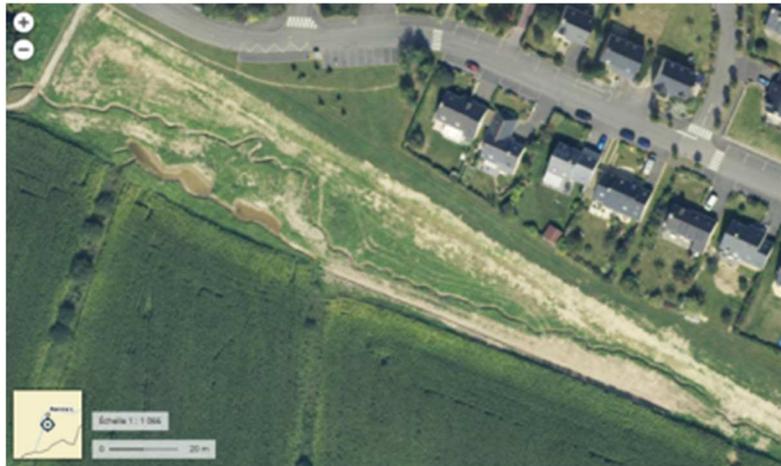
Figure 4 : Photographie aérienne du site restauré (extrait issu de Géoportail, 2014)

Afin de collecter et d'épurer les eaux des fossés agricoles de la parcelle adjacente et du plan d'eau à l'amont, il a été décidé de créer trois zones tampons (mares de petites dimensions).

Pour maintenir ce milieu partiellement ouvert, une fauche annuelle a été actée par la commune. Toutefois les abords des zones tampons ainsi que les bandes riveraines du cours d'eau ne sont pas fauchés.

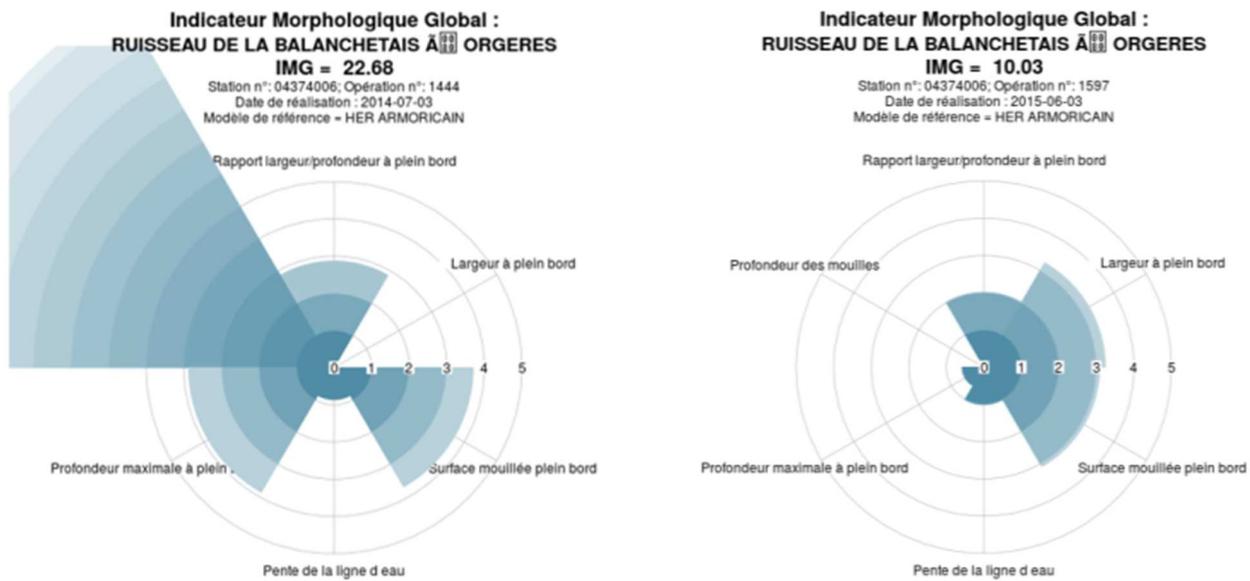
Figure 11 : Indicateurs morphologiques globaux

Les indicateurs morphologiques globaux (IMG) disponible sur l'Interface d'Exploitation des Données (IED) issues du protocole CARHYCE, confirment l'atteinte des objectifs de restauration de la morphologie du cours d'eau (figure 11). En effet, la majorité des caractéristiques morphologiques se rapprochent des conditions de référence.

En 2014, les paramètres les plus éloignés de la référence étaient la « profondeur des mouilles » à cause de leur absence et « la profondeur maximale à plein bord » du fait du surdimensionnement du lit. En 2015, l'IMG indique une « largeur plein bord » et « une surface mouillée plein bord » qui s'écartent légèrement de la référence. Ceci s'explique par la taille du cours d'eau étudié (rang de strahler 1). En effet, les modèles de référence ont été construits à partir de cours d'eau plus grands.

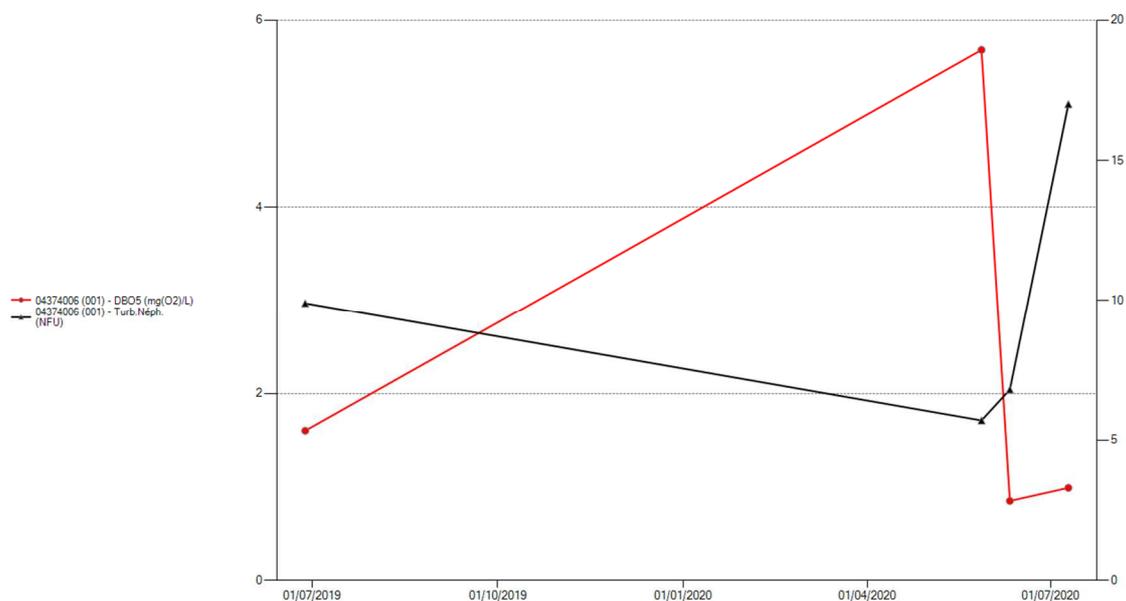
Figure 12 : Graphique de suivi de la DBO5 et de la turbidité sur le cours d'eau de la Blanchetais à Orgères (04374006) entre juillet 2019 et juillet 2020 (source LYXEA, données AELB)

La prise en compte de quelques facteurs d'altérations de la qualité physico-chimique des eaux survenus lors de la période de prélèvement en 2020 peuvent expliquer en partie cette baisse de notes. Les suivis physico-chimiques in situ nous donnent quelques éléments de réponse, notamment au niveau de la DBO5 et de turbidité (cf. Figure 12).

Ces données sont un peu lacunaires. Un suivi lors de la période hivernale et printanière 2020 aurait été pertinent. Néanmoins, les points de suivi réalisés au cours des mois de mai et juin 2020 nous révèlent un pic de DBO5 avant un abattement rapide qui s'ensuit avec une hausse de la turbidité courant juin et juillet 2020. Ce graphique nous informe sur un potentiel problème de pollution organique survenue avant le prélèvement du 9 juin 2020.

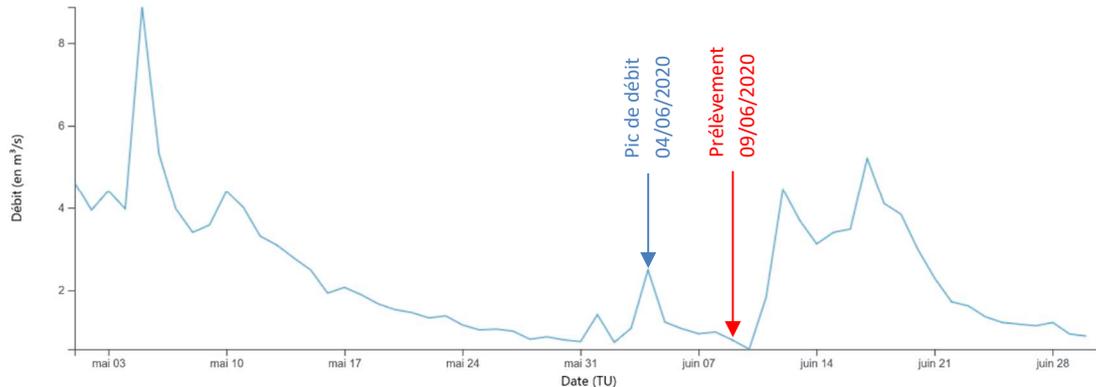
Figure 13 : Hydrologie mesurée sur la Seiche à Bruz de mai à juin 2020 (source : HydroPortail)

La baisse subite de cette DBO5 et la hausse rapide de la turbidité seraient sans doute à relier avec un évènement hydrologique important survenu le 4 juin 2020 (cf. Figure 13), permettant une dilution de la pollution. Cela a également dû remobiliser du sédiment, ce qui expliquerait la hausse de la turbidité.

Ce pic de débit fait suite à plusieurs autres épisodes de crue plus importants survenus lors la première quinzaine de mai 2020. Toutes ces perturbations hydrologiques ont également pu déséquilibrer l’assemblage structural du peuplement d’invertébrés aquatiques. Par conséquent, cela a également impacté les données utilisées pour l’évaluation de la qualité biologique du cours d’eau.
