# Effacement du seuil du Martinet sur la Bave

## L'opération

| Type d'opération | Effacement total ou partiel d'obstacles transversaux |

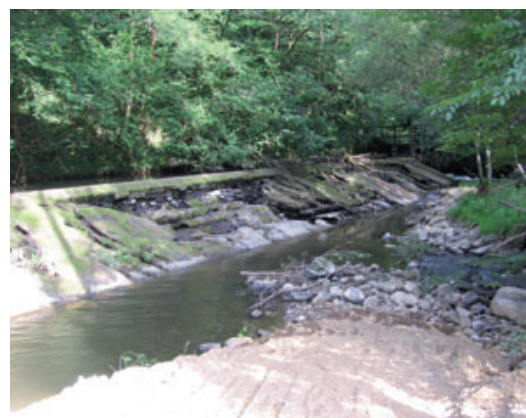
Le barrage du Martinet, avant travaux en 2007.

Le seuil de Martinet est un ancien seuil de moulin, haut de 3 m et qui n'a plus d'usages depuis une vingtaine d'années.

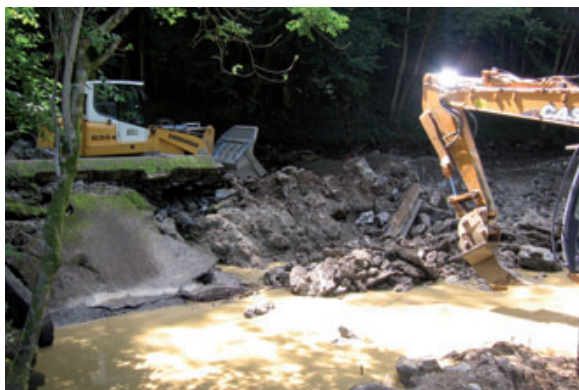
Destruction du barrage du Martinet. Juin 2011

Le seuil du Martinet a été effacé totalement. Les sédiments accumulés en amont de la retenue ont servi à obstruer le canal d'amenée vers les bâtiments attenants. Afin d'isoler le chantier, la destruction du seuil a nécessité la mise en dérivation provisoire de la Bave. Des ballots de paille ont été mis en place pour limiter le départ de matières en suspension dans le cours d'eau. Une pêche de sauvetage a également été réalisée dans le but de limiter les impacts des travaux sur la vie piscicole. À l'hiver 2010, les travaux ont cependant été retardés de quelques mois, en raison des conditions hydrologiques et de la période de reproduction des salmonidés.

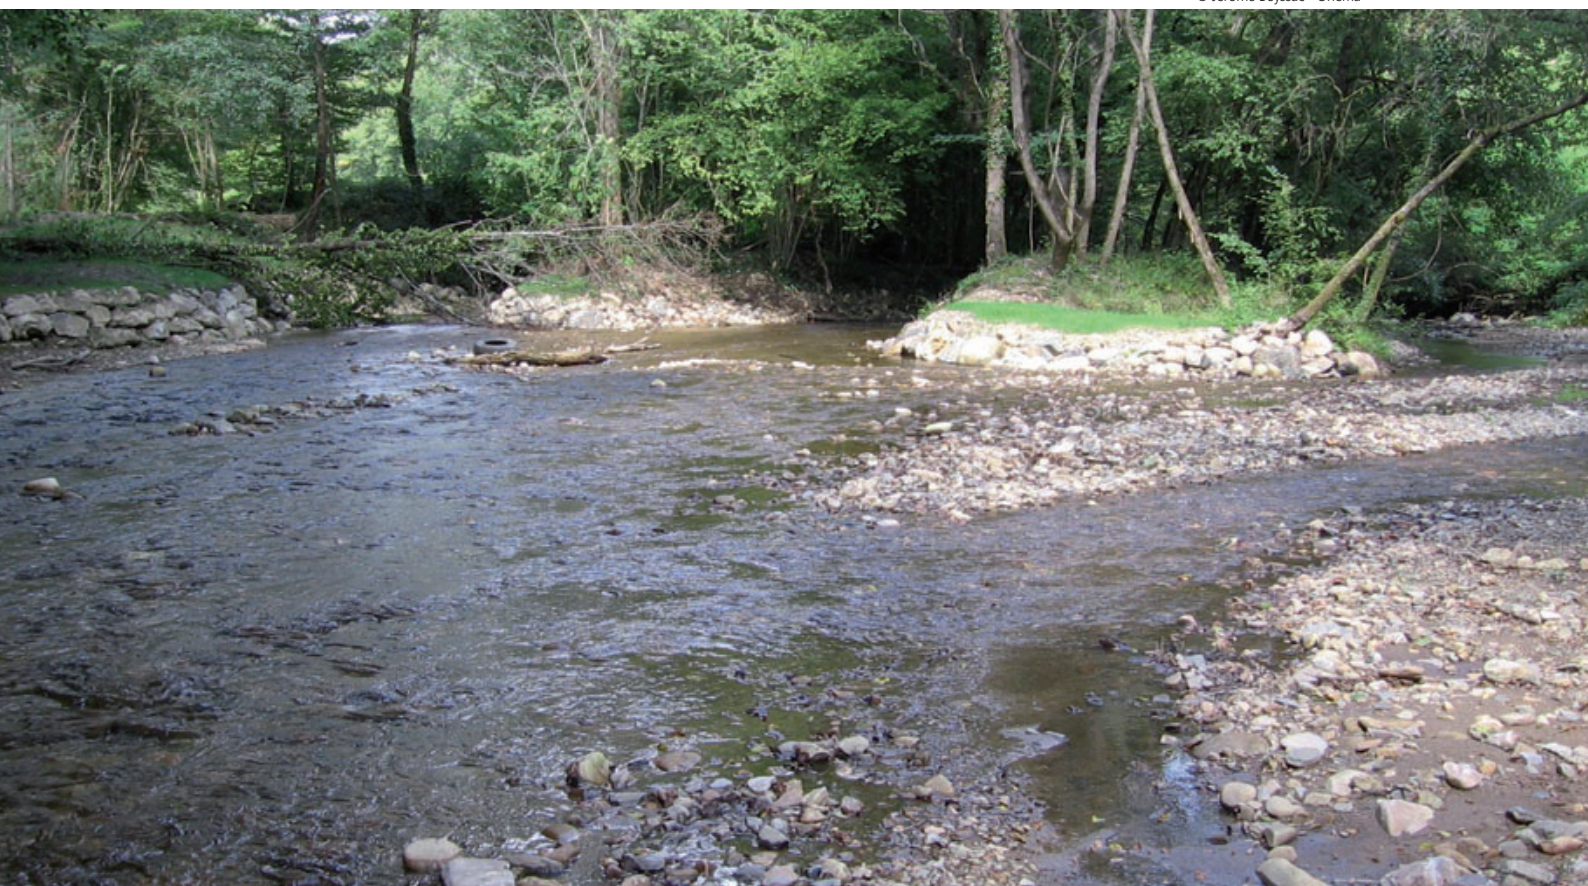
L'ancienne retenue en amont du seuil du Martinet, après les travaux.  
Automne 2011

L'absence de suivi scientifique empêche toutefois la quantification du gain écologique. On observe cependant l'apparition de radiers et de zones courantes ainsi que le retour d'une diversité de faciès (alternance radier-mouille) au niveau de l'ancienne retenue et plus en amont.
