# Renaturation du ruisseau des Aulnes à Bouconville-sur-Madt

## L'opération

| Catégorie | Restauration |
|---|---|
| Type d'opération | Reméandrage, action sur l'occupation du bassin versant, création ou reconnexion de zones humides alluviales |

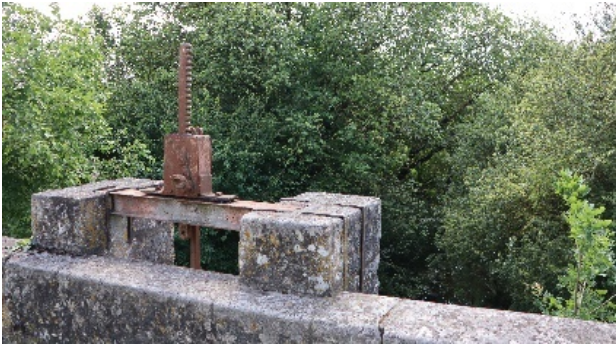
Ancienne vanne de l'étang, ouverte en permanence depuis les années 70. ©OFB 2024

Affluent du Rupt de Madt, le ruisseau des Aulnes s'écoule sur 17 km depuis sa source jusqu'à la confluence. Le long de son cours, il traverse l'ancien étang de Girondel sur la commune de Bouconville-sur-Madt. Cet ancien étang, d'une superficie de 56 hectares, est classé espace naturel sensible. Dans les années 1970, l'étang a été asséché afin d'aménager un cours d'eau perché, rectifié et surcalibré pour laisser place à des terres agricoles. Les sédiments laissés par l'ancien étang ainsi que les pratiques agricoles sont à l'origine de perturbations de la qualité de l'eau : fortes concentrations en azote, phosphore et apports importants de matières en suspension. Les apports de matières en suspension ont entraîné un fort colmatage du lit, dont la gestion s'est faite par curages\* successifs. Ainsi, d'importants merlons de curage bordent le cours

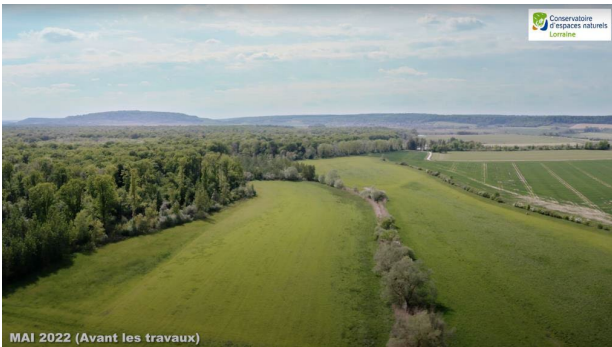
MAI 2022 (Avant les travaux)  
Vue aérienne avant travaux 2022 du cours d'eau rectifié.  
©CEN Lorraine

d'eau. Dans ce contexte, les liens entre le cours d'eau et les prairies inondables ont été largement interrompus et la diversité des habitats aquatiques, des zones humides attenantes s'est fortement appauvrie.

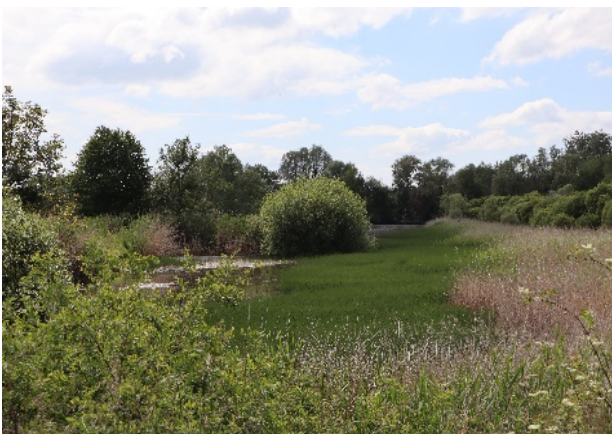
Après travaux, vue sur les étangs et zones humides reconnectés avec le cours d'eau. ©OFB 2024

L'intervention a permis au cours d'eau de retrouver une diversité intéressante avec une alternance de zones de radiers, mouilles, lentiques et lotiques.

En période de crue, on observe des zones de débordement ou de sur-élargissement et des phénomènes d'érosion qui attestent d'un rétablissement des capacités morphogènes du cours d'eau, favorisant les connectivités longitudinales, latérales et verticales du cours d'eau avec son environnement.

Aussi, les zones inondables sont plus étendues qu'avant travaux, et une végétation typique des zones humides s'installe progressivement, avec son cortège d'insectes, telles que des demoiselles (Agrions de Mercure, Caloptéryx).
