# Restoration de l'annexe hydraulique de Bellegarde et recharge sédimentaire de la rivière d'Ain

## L'opération

| Type d'opération | Reconnexion d'annexes hydrauliques |

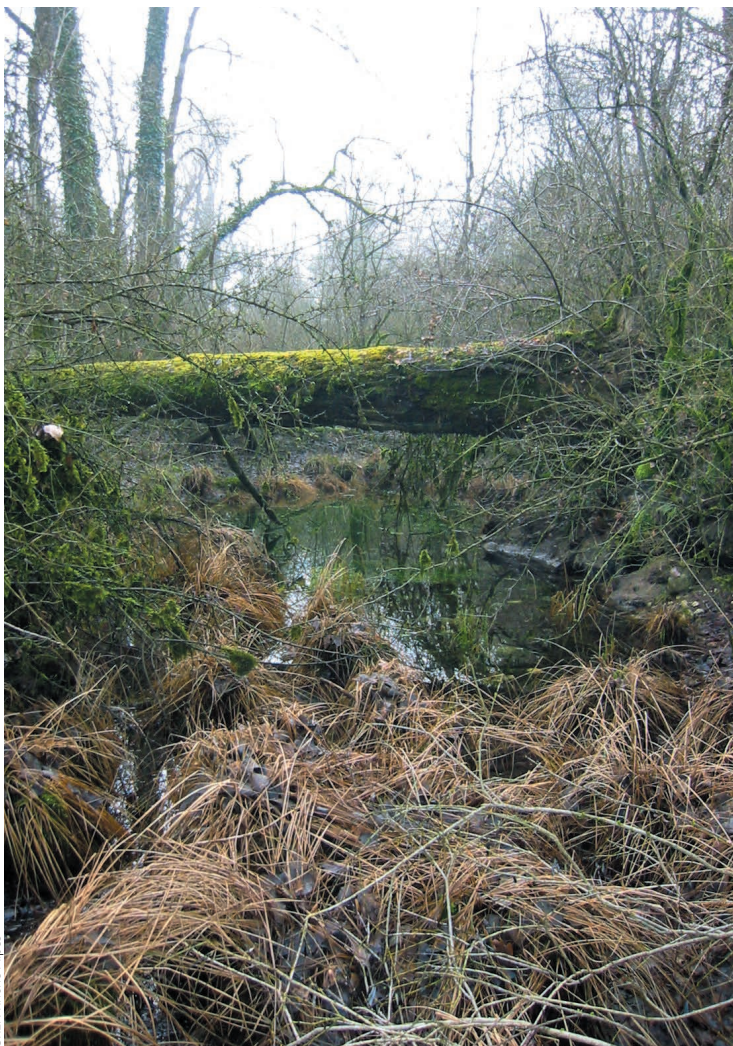
La lône de Bellegarde, avant les travaux de restauration : fortement boisée et quasiment à sec.

La première étape est l'identification des parties fonctionnelles de la lône et des parties à restaurer. Des travaux de déboisement, bûcheronnage et broyage sont opérés sur un hectare afin de dégager l'emprise de la lône.

Un abaissement du fond de la lône, où celle-ci présentait des atterrissements est réalisé. Les matériaux retirés, soit 18 000 m<sup>3</sup> de galets, sont directement redéposés dans le lit de la rivière. Ces derniers seront repris par le courant. Les 6 700 m<sup>3</sup> de fines curés sont étalés sur les rives du cours d'eau.

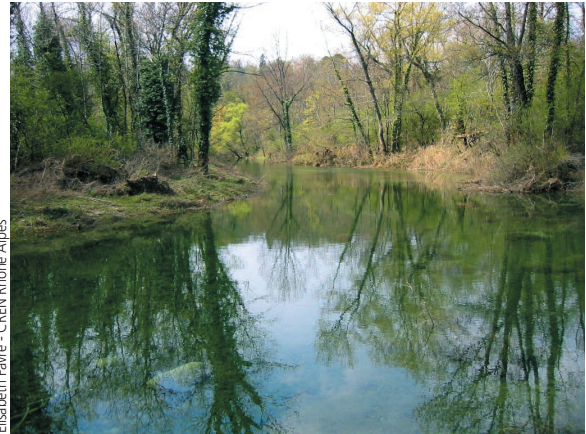
Réalimentation de la lône, en avril 2008, après travaux de restauration.

La remise en eau de la lône de 3,2 hectares est effective sur l'ensemble de son linéaire et sa reconnexion avec la nappe s'est rapidement produite.

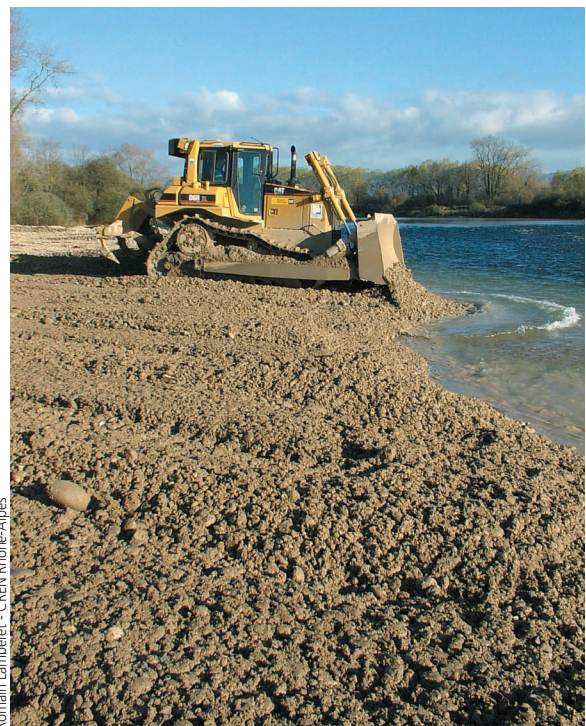
Dépôt des sédiments grossiers en bord de la rivière Ain, en novembre 2005. Ces derniers seront repris par le courant et favoriseront la dynamique sédimentaire.
